日高村橋梁長寿命化修繕計画
橋梁点検結果概要
(平成21年度版)

日高村役場

1. 調査結果の概要

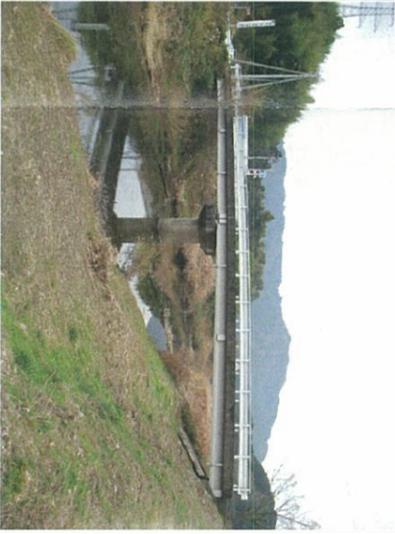
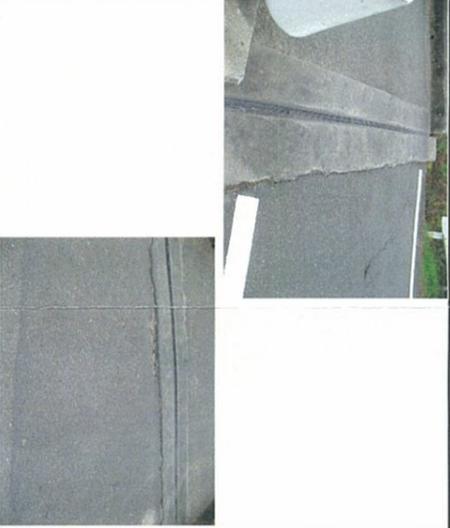
橋梁番号	橋梁名	径間数	橋長(m)	上部工形式	主な損傷	全景写真	損傷状況	コメント
39410100460	鹿尻橋	2	38.20	PC橋	路面の凹凸

A1橋台側、A2橋台側： 路面段差20mm以上(走行に支障あり)
39410100510	放水路橋	2	50.00	PC橋	路面の凹凸

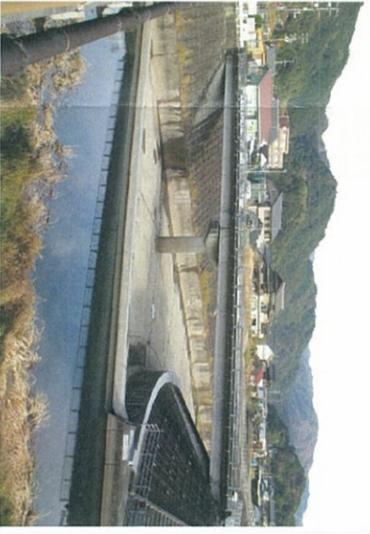
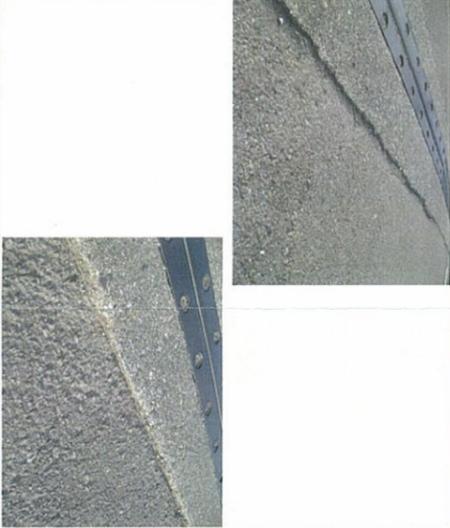
A1橋台側、A2橋台側： 路面段差20mm以上(走行に支障あり)
39410100910	名越屋沈下橋	16	191.39	PC橋	その他部材の腐食

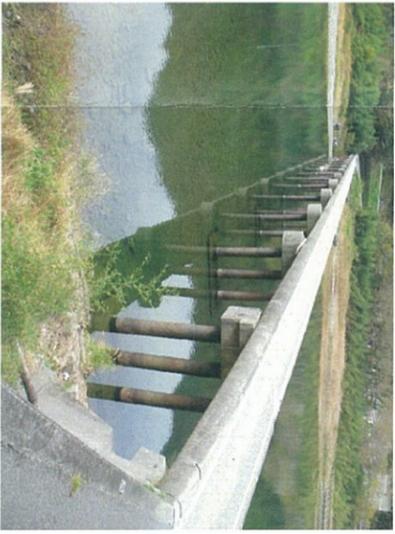
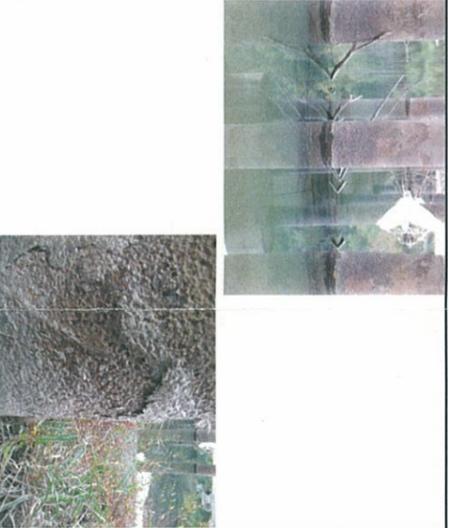
下部工(橋脚)： 鋼材の断面減少を伴う腐食 注：重要な部位の損傷であるため、交通規制を行なう事が必要である。

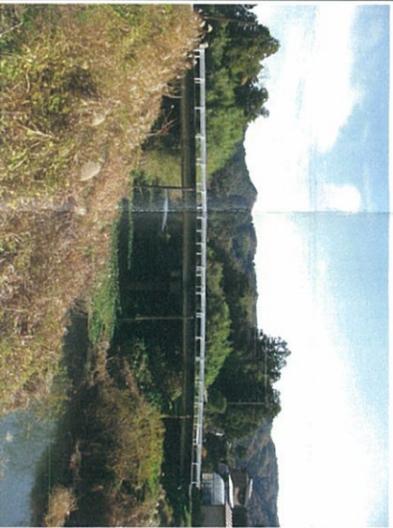
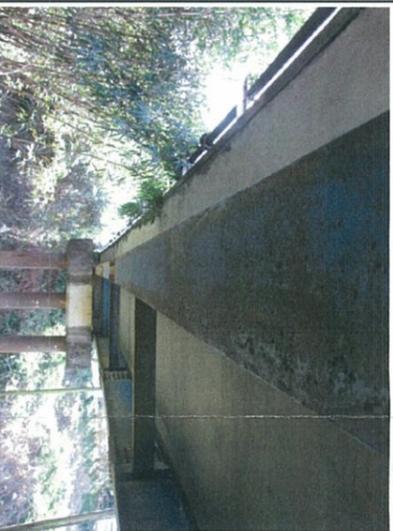
橋梁番号	橋梁名	径間数	橋長(m)	上部工形式	主な損傷	全景写真	損傷状況	コメント
39410101010	沖福良橋	2	35.80	H型鋼橋	主桁の腐食

主桁： 錆の深さ表面のみで広がりは広範囲
39410101410	文瀬橋	2	44.00	H型鋼橋	路面の凹凸

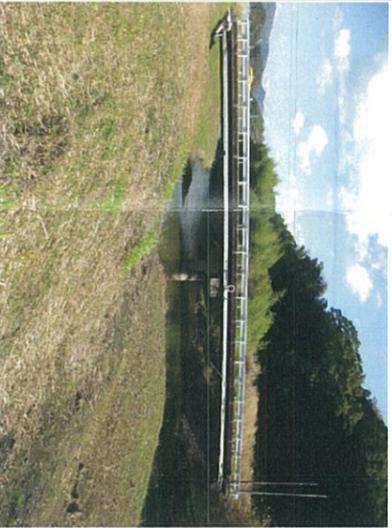
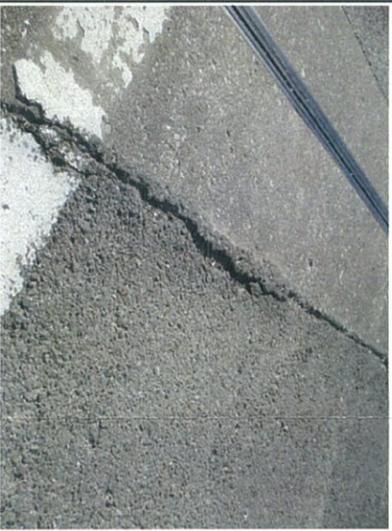
A1橋台側： 路面段差20mm以上(走行に支障あり)
39410102610	福良橋	2	25.00	H型鋼橋	主桁の腐食

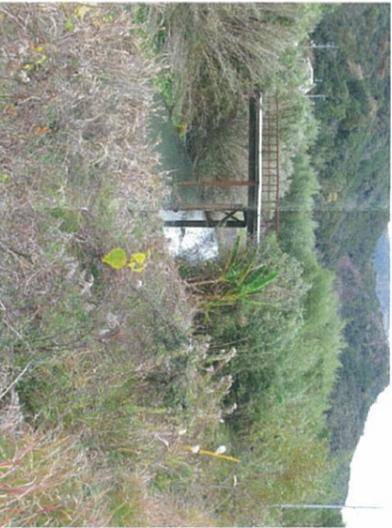
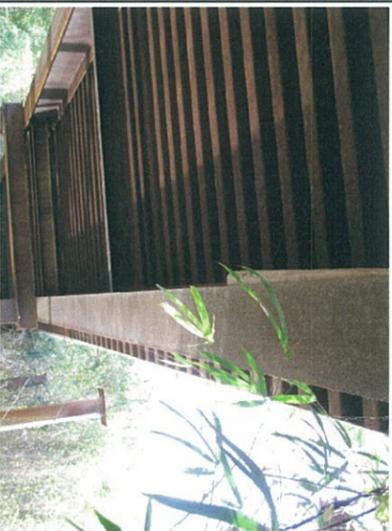
主桁： 錆の深さ表面のみで広がりは広範囲

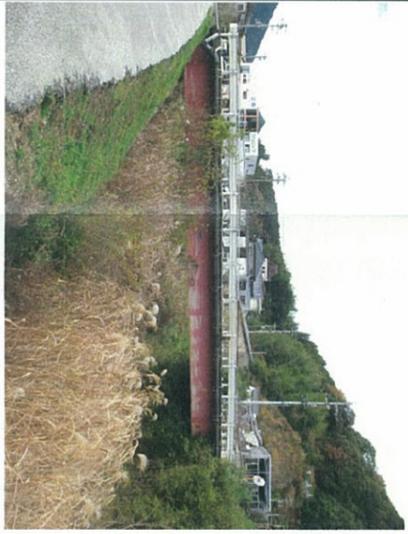
橋梁番号	橋梁名	径間数	橋長(m)	上部工形式	主な損傷	全景写真	損傷状況	コメント
39410103410	正寺岡橋	1	32.10	鋼溶接橋	主桁の腐食 路面の凹凸

主桁： 錆の深さ表面のみで広がりは広範囲 A2橋台側： 路面段差20mm以上(走行に支障あり)
39410109220	吉池橋	2	31.20	H型鋼橋	路面の凹凸

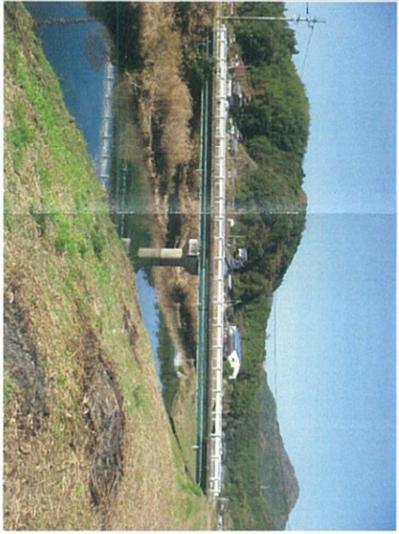
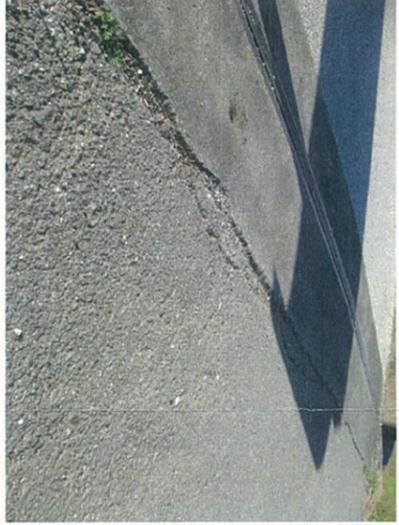
A2橋台側： 路面段差20mm以上(走行に支障あり)
39410109520	西越橋	2	40.00	H型鋼橋	路面の凹凸

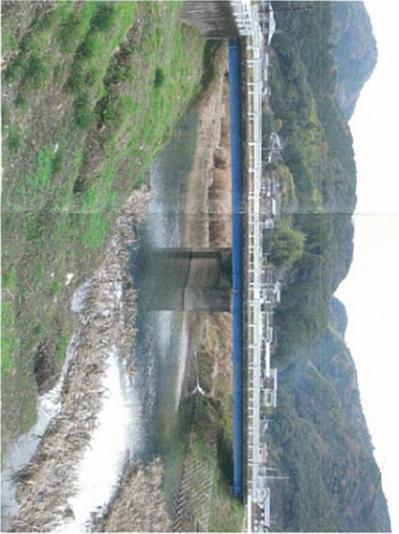
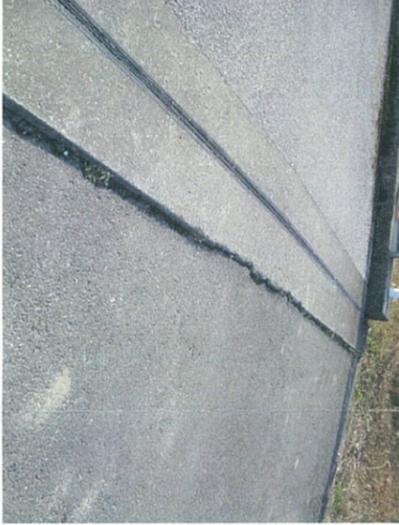
A1橋台側： 路面段差20mm以上(走行に支障あり)

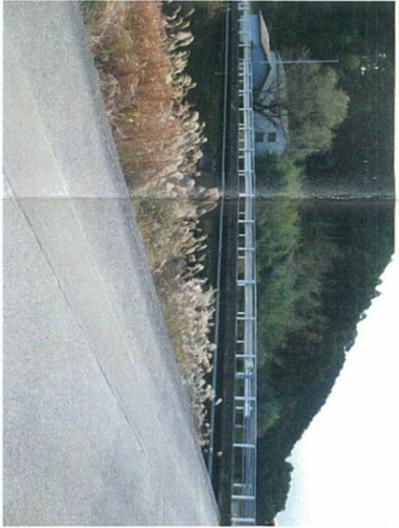
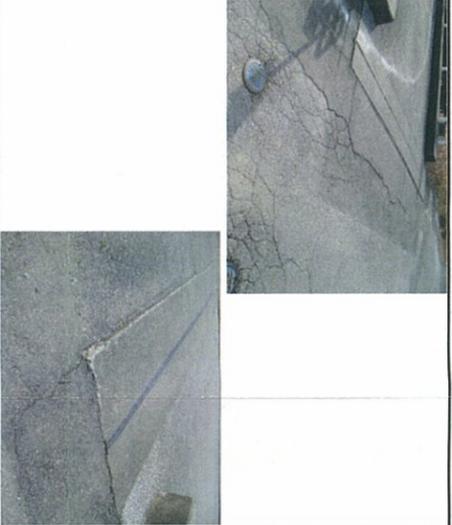
橋梁番号	橋梁名	径間数	橋長(m)	上部工形式	主な損傷	全景写真	損傷状況	コメント
39410109910	赤禿橋	2	42.38	H型鋼橋	路面の凹凸

A1橋台側、A2橋台側： 路面段差20mm以上(走行に支障あり)
39410110130	小鹿見橋	2	42.30	H型鋼橋	路面の凹凸

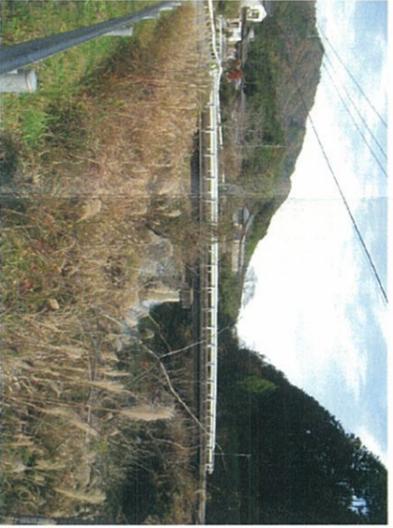
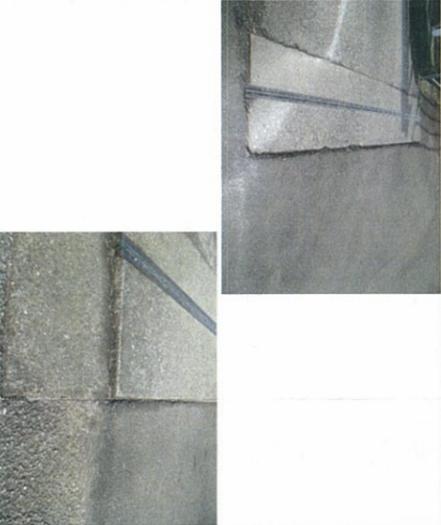
A1橋台側、A2橋台側： 路面段差20mm以上(走行に支障あり)
39410116910	山ノ下橋2号橋	5	15.17	RC橋	下部工のひびわれ

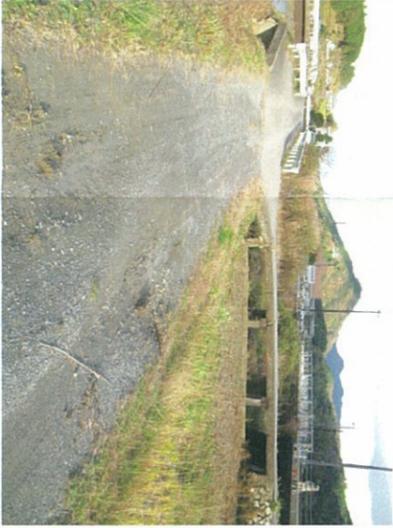
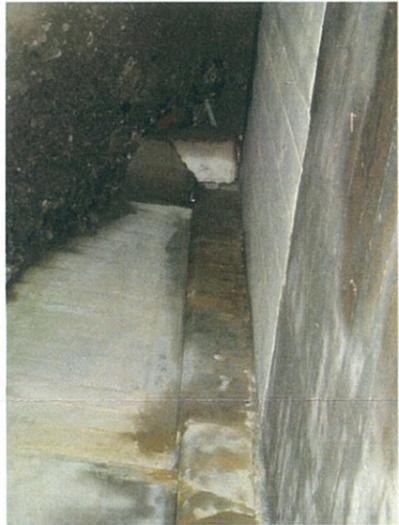
P1橋脚： 軽微な遊離石灰

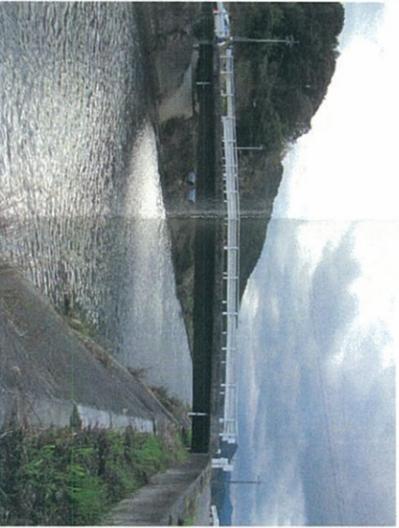
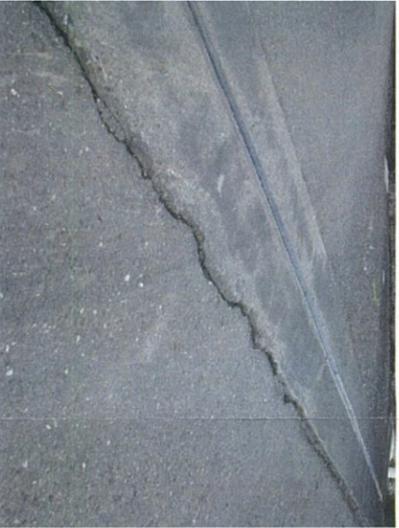
橋梁番号	橋梁名	径間数	橋長(m)	上部工形式	主な損傷	全景写真	損傷状況	コメント
39410116920	山の下橋	1	29.00	鋼溶接橋	路面の凹凸

A2橋台側: 路面段差20mm以上(走行に支障あり)
39410117110	龍石橋	2	61.10	PC橋	路面の凹凸

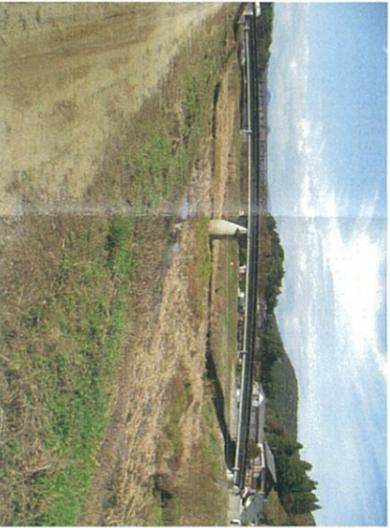
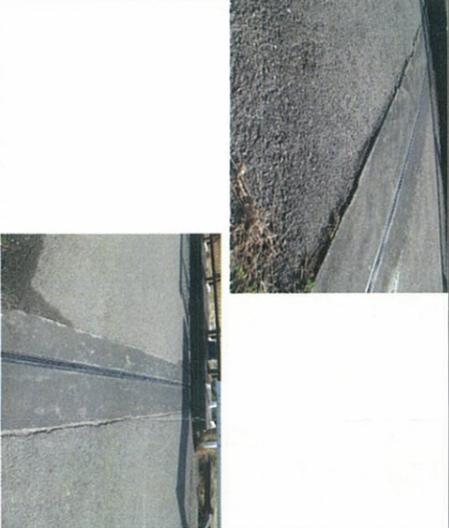
A1橋台側、A2橋台側: 路面段差20mm以上(走行に支障あり)
39410117210	沢樋ノ口橋	2	53.00	鋼溶接橋	路面の凹凸

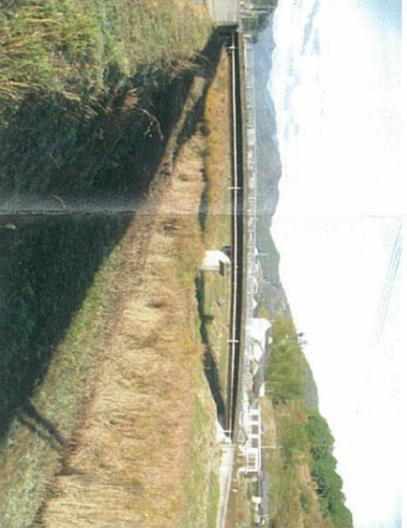
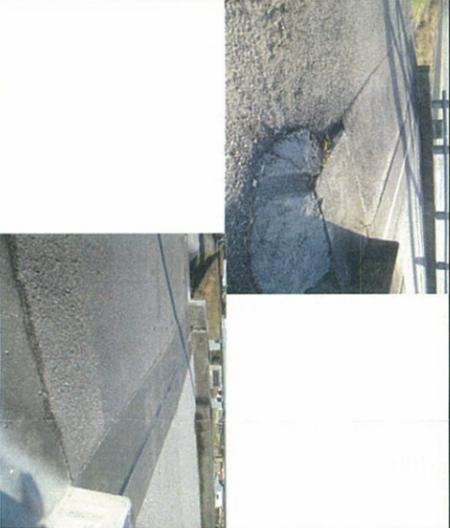
A1橋台側、A2橋台側: 路面段差20mm以上(走行に支障あり)

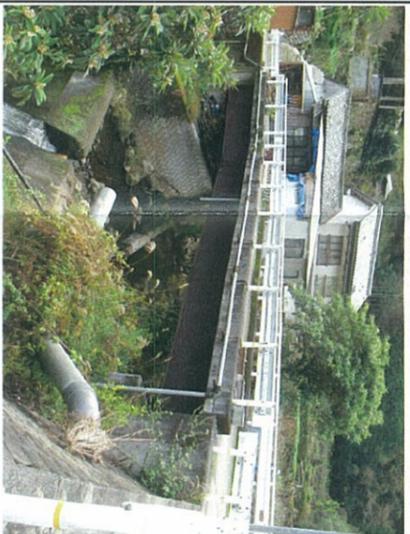
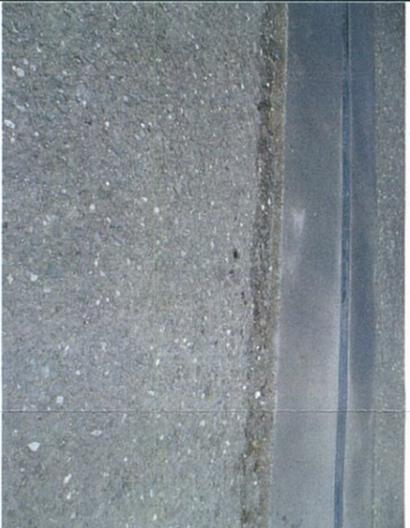
橋梁番号	橋梁名	径間数	橋長(m)	上部工形式	主な損傷	全景写真	損傷状況	コメント
39410119410	日浦橋	1	20.50	鋼溶接橋	路面の凹凸

A2橋台側： 路面段差20mm以上(走行に支障あり)
39410122070	今市上橋	2	45.65	H型鋼橋	路面の凹凸

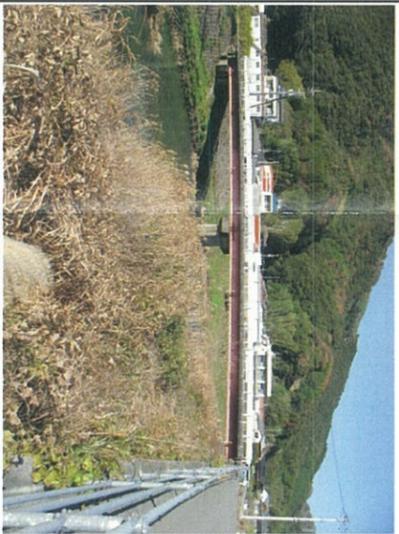
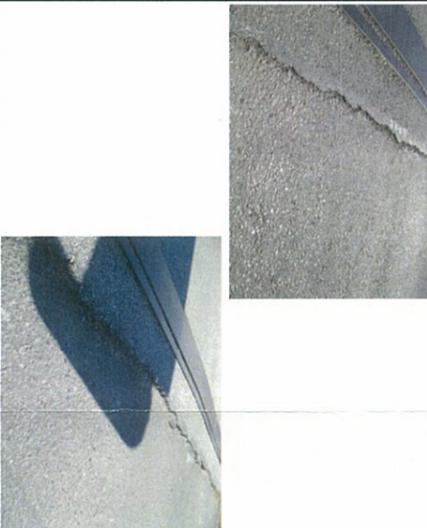
A1橋台側、A2橋台側： 路面段差20mm以上(走行に支障あり)
