令和3年度 日高村通学路安全対策連絡協議会  
(各保育園・各小中学校区における対策要望箇所)

日時：令和3年9月14(火) 午前10時～午前11時50分  
場所：日高村立図書館多目的ホール

令和3年度 日高村通学路安全対策連絡協議会 【対策済み箇所】

令和3年11月26日  
日高村教育委員会

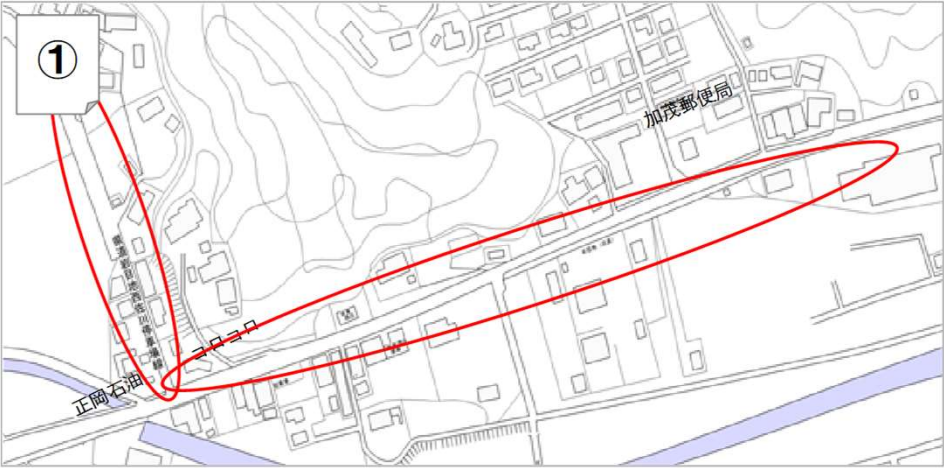
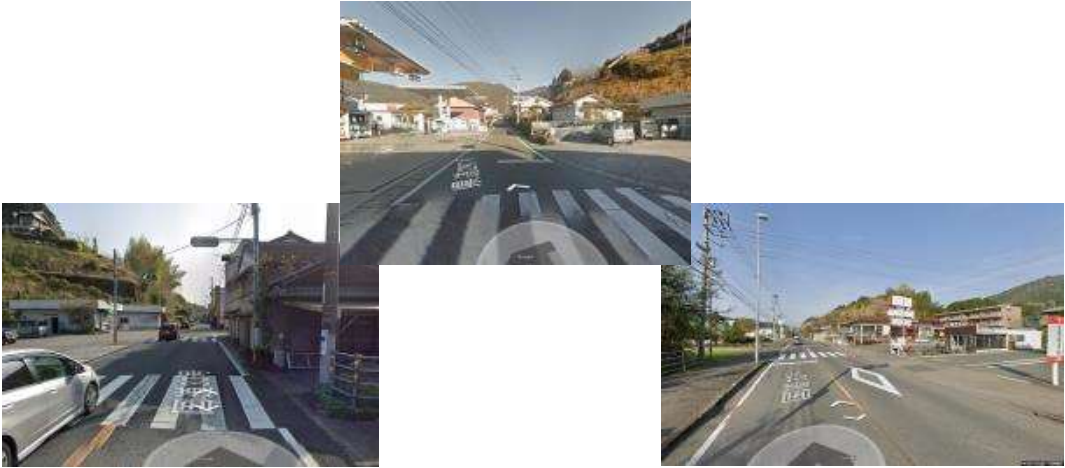
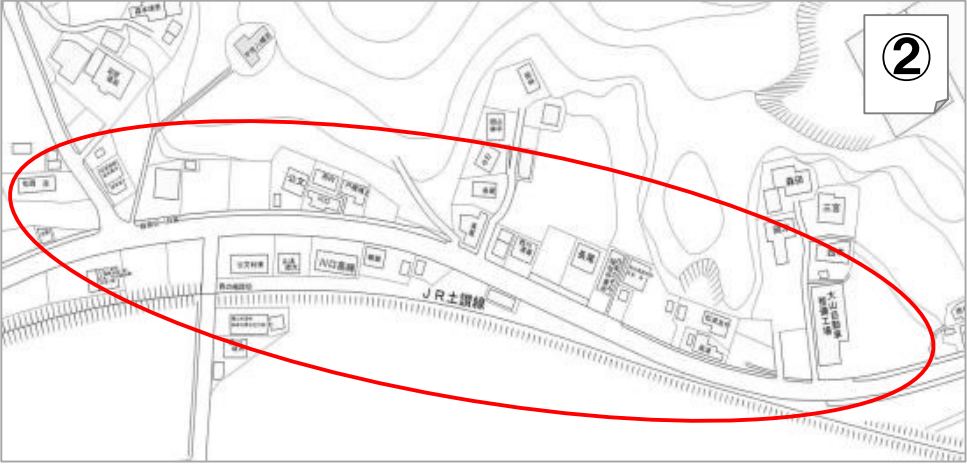
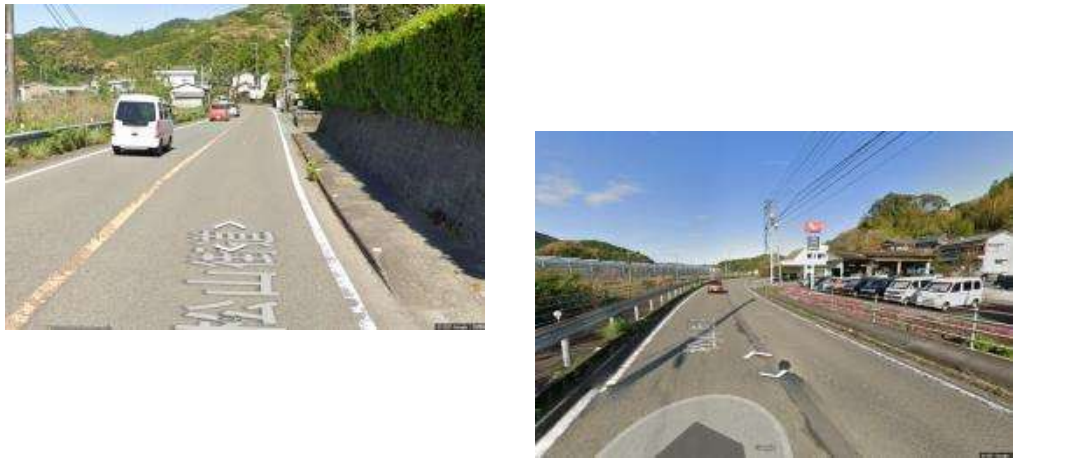
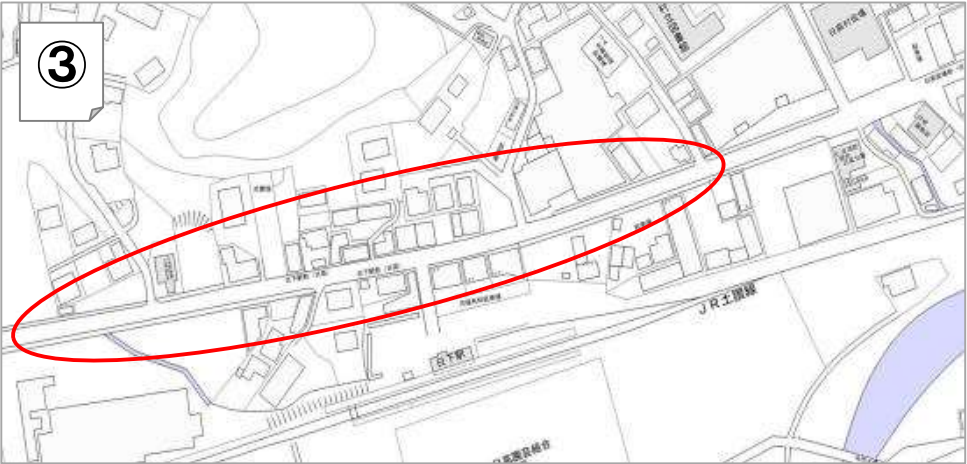
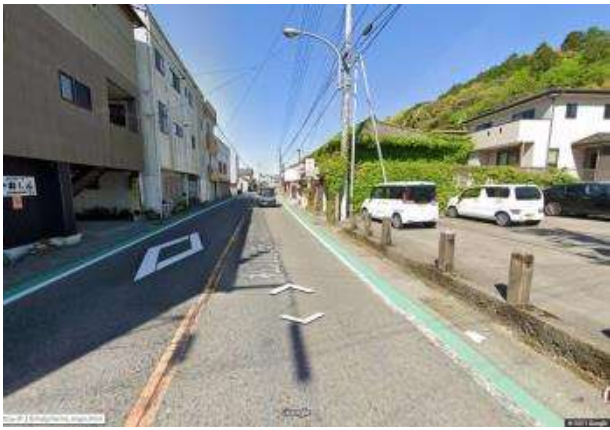
| 地図<br>番号 | 番号・箇所名 | | 通学路の状況・危険の内容・対策内容 | 事業主体 | 実績報告 | 対策開始<br>年度 | 令和3年度<br>対策<br>継続・済み |
|---|---|---|---|---|---|---|---|
| ① | 1-5 | 加茂郵便局<br>前から岩目<br>地交差点付<br>近 | ・県道297号線正岡石油前の道路が狭く、それに伴い歩道も狭い。 <u>県道と国道を含めた交差点改良を要望している。</u> | 中央西土木<br>事務所<br>(道路建設課) | 事業化に向けて測量設計業務を実施している。 | 平成28年度 | 継続 |
| | 6-11 | | ・国道の歩道が狭くてこぼこが多い。 <u>歩道及び交差点改良を要望している。</u> | 土佐国道<br>事務所 | でこぼこについては補修済み。<br>道が狭いことについて、現時点では拡張は難しい。 | 令和元年度 | 済み<br>拡張は継続 |
| | | | ・岩目地三叉路では右折車と直進車がいるため、車に接触しそうな状態で自転車通学の子どもは信号を待っている。 <u>グリーンラインの塗り直しの予定。</u> | | 今月から来月中にグリーンラインの塗り直しを実施予定。 | | 継続 |
| ② | 1-6 | 妹背付近 | ・道路沿いの民家の塀が見通しを悪くしている箇所がある。<br>・国道の歩道が狭い。 <u>歩道を要望している。</u> | 土佐国道<br>事務所 | 除草等で対策を継続している。<br><br>グリーンラインの塗り直しは完了している。 | 平成28年度 | 歩道について<br>は<br>継続 |
| ③ | 1-7<br>6-6 | 日下駅前付<br>近 | ・信号がなく、見通しが悪い。<br>・国道の歩道が狭い。歩道を要望。<br><u>グリーンラインの塗り直しの予定。</u><br>・交通量が多く、スピードを出して通る車も多い。 | 土佐国道<br>事務所 | グリーンラインの塗り直しを実施予定。<br>歩道の事業化は将来的に計画される予定だが、近々には難しい。 | 平成28年度<br><br>令和元年度 | 継続 |

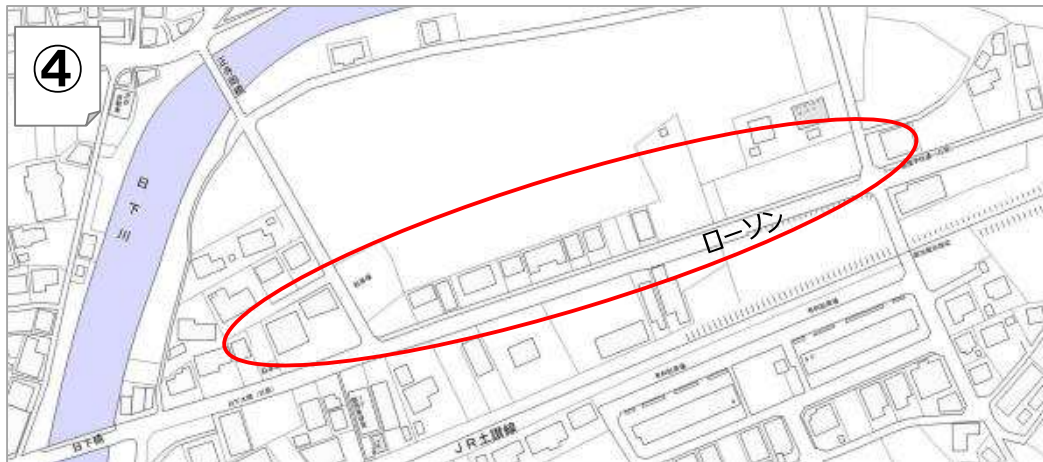
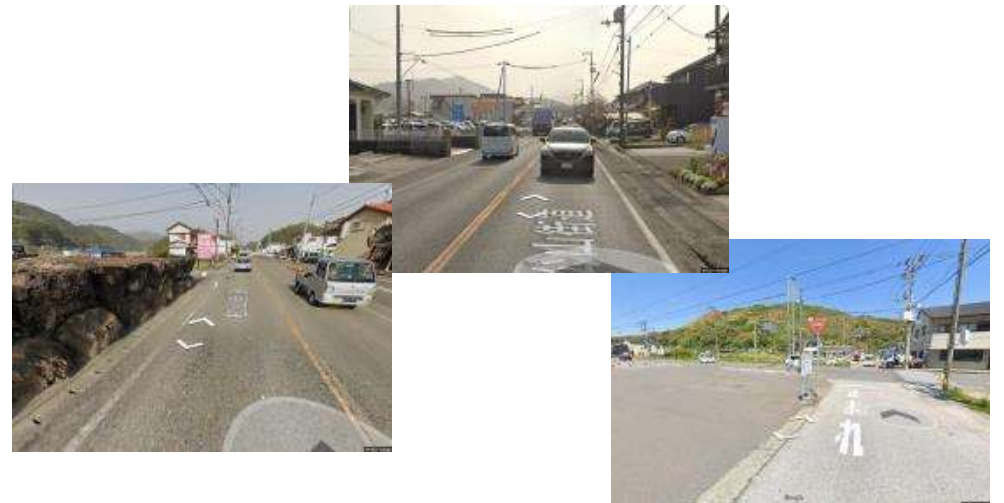
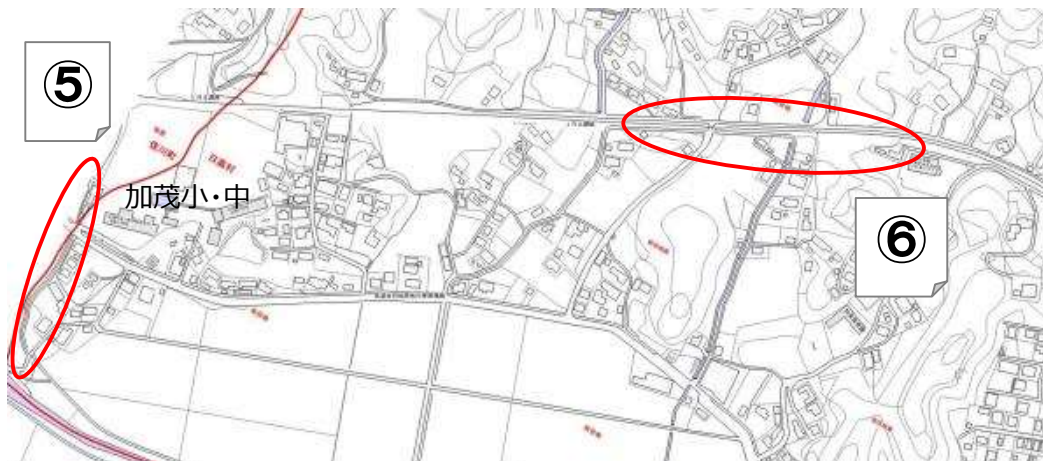
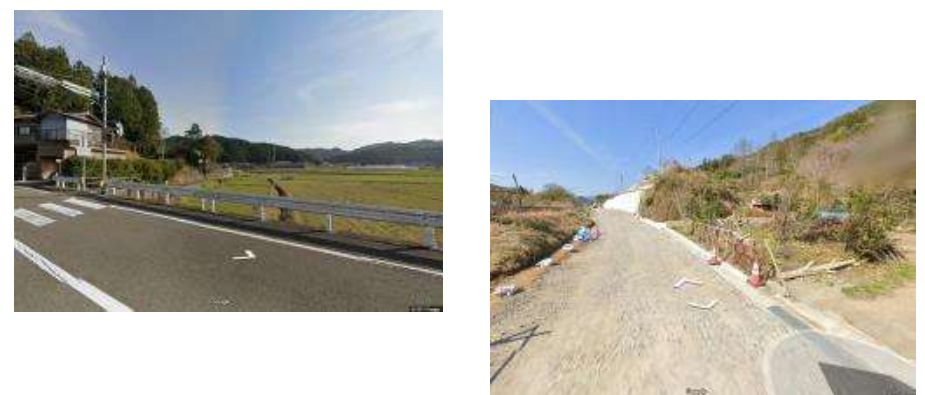
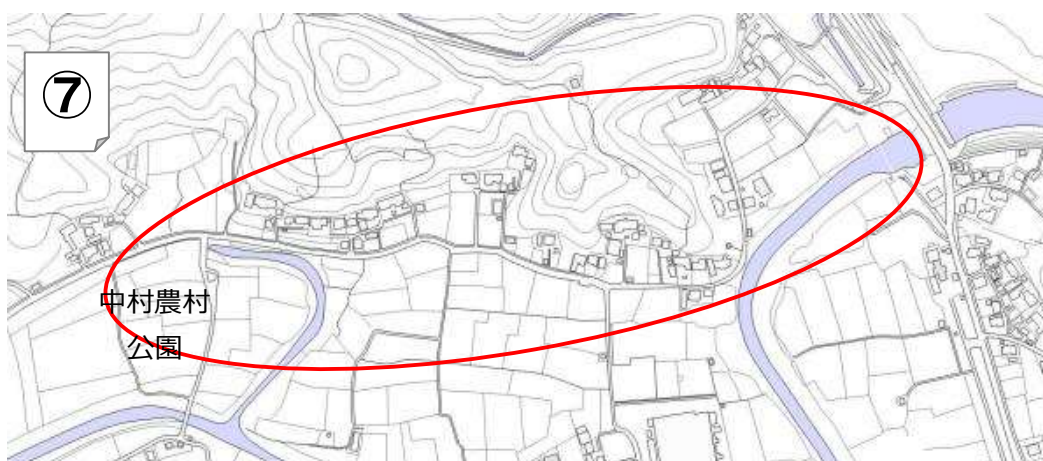
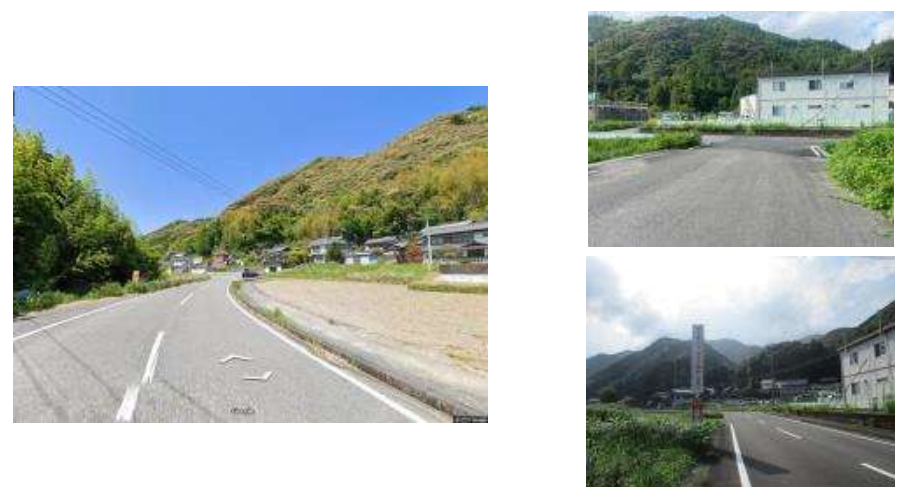
| 地図<br>番号 | 番号・箇所名 | | 通学路の状況・危険の内容・対策内容 | 事業主体 | 実績報告 | 対策開始<br>年度 | 令和3年度<br>対策<br>継続・済み |
|---|---|---|---|---|---|---|---|
| ④ | 2-2 | 鍛冶屋ロー<br>ソン前付近<br>から大橋東 | ・見通しが悪い。 | 土佐国道<br>事務所 | 今年度中に歩道が完成予定。 | 平成28年度 | 継続 |
| | 6-2 | | ・横断歩道の信号待ちをしている児童が電柱に隠れて運転手から見えないため、減速せずにローソンへ入る車が多い。歩道の設置、拡張の予定。 | | | 令和元年度 | |
| ⑤ | 4-5 | 加茂小学校<br>前水路 | ・道幅が狭く水路が横にあるため、降水量が多くなると流れも急になり、水路に落下する危険がある。柵の設置を要望。 | 日高村佐川<br>町学校組合<br>建設課 | 田んぼ側の転落防止柵は佐川町が設置予定。<br>水路側を建設課が設置するか検討する。 | 平成30年度 | 継続 |
| ⑥ | 4-6 | 岩目地御鉾<br>踏切東側 | ・踏切北東側の小道が狭い。H30から村道を広げる予定。 | 建設課 | 予定が遅れており、今年度中に完成予定となっている。<br>⇒令和3年11月17日現在、道路拡幅完了。 | 平成30年度 | 継続<br>⇒済み |
| ⑦ | 6-1 | 小村神社から<br>日下小ま<br>での道 | ・国道33号線渋滞の抜け道として通っている車が制限速度を守っていない。国岡団地前道路も同様に危険。速度違反の取締りを要望。 | 土佐署 | 速度違反の取り締まりを継続実施している。実際には違反者はあまりいない。 | 令和元年度 | 継続 |

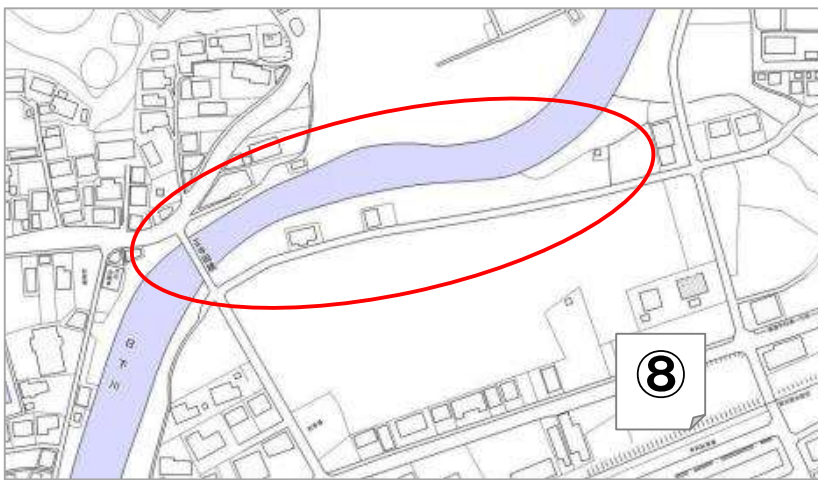
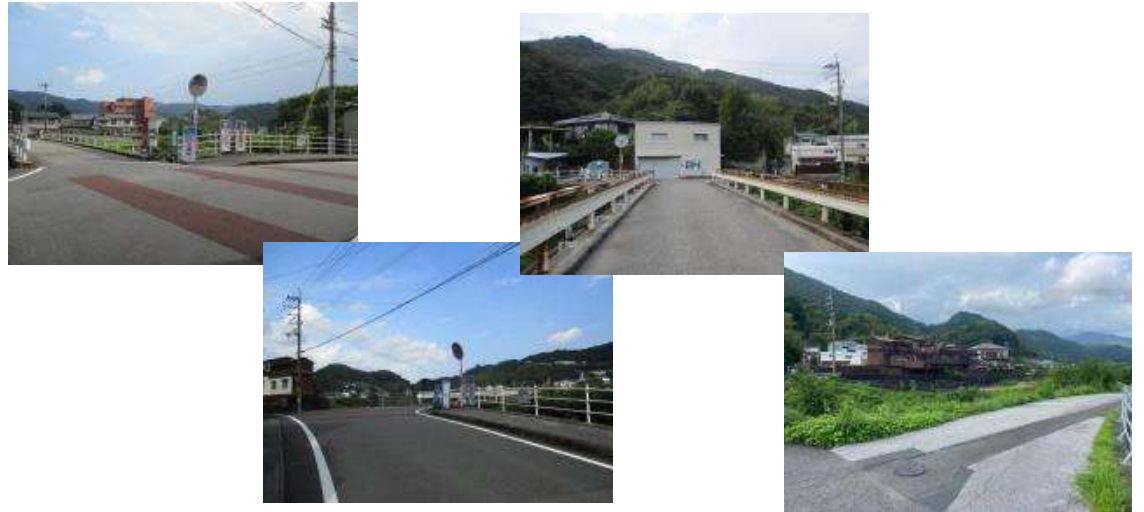
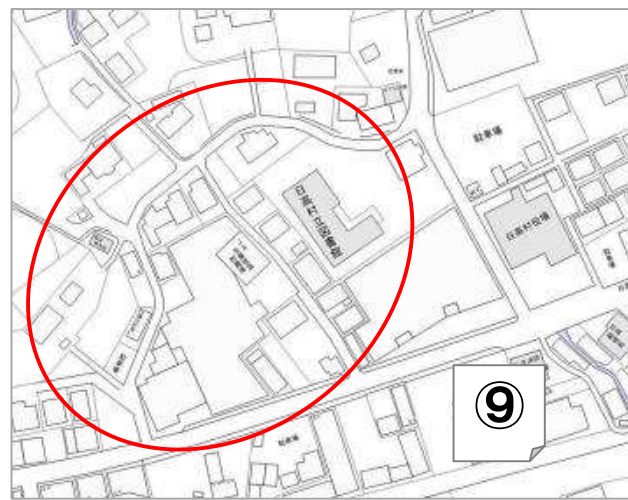
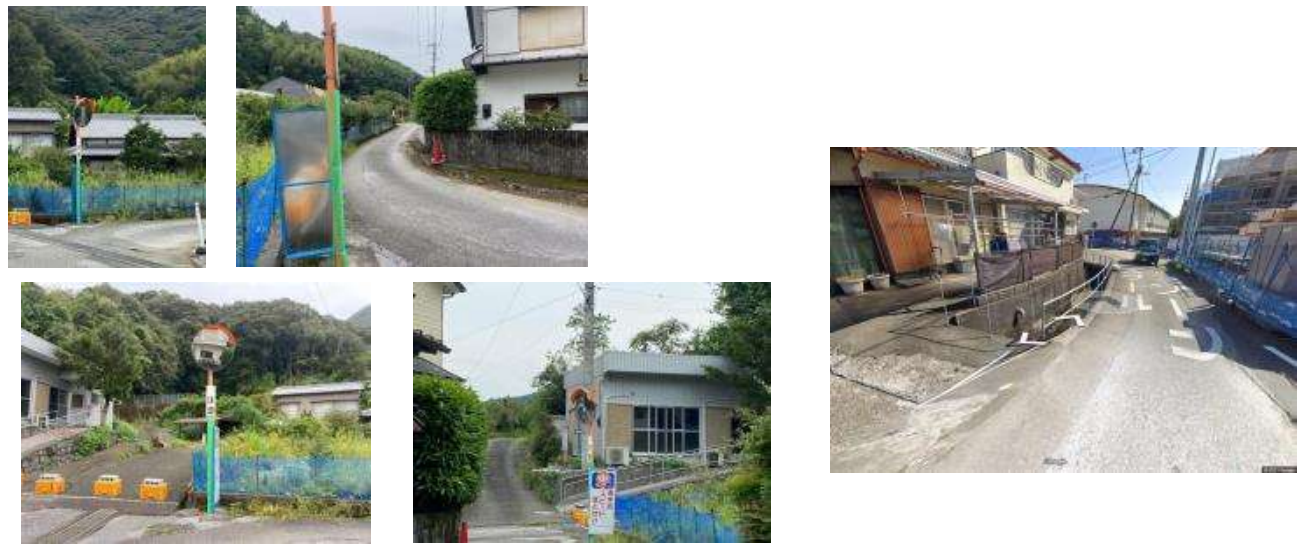
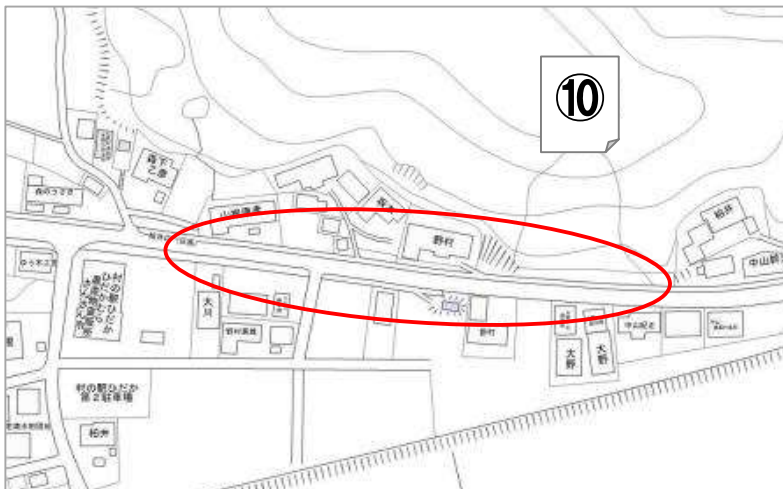
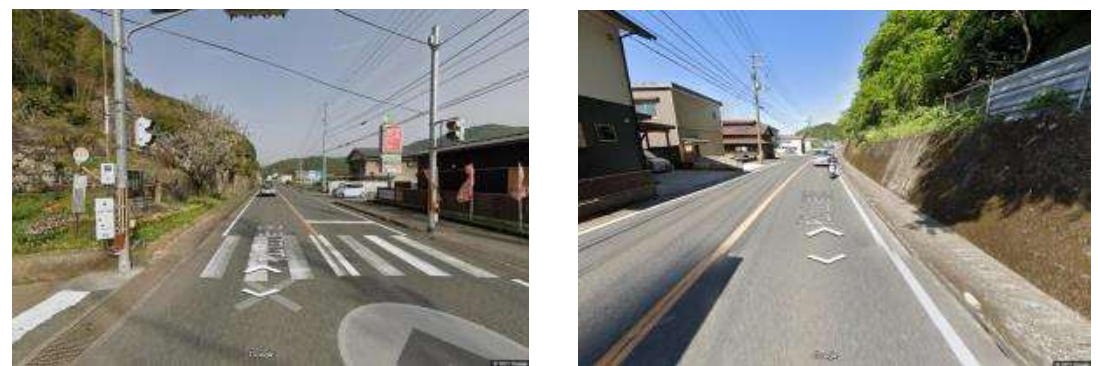
| 地図<br>番号 | 番号・箇所名 | | 通学路の状況・危険の内容・対策内容 | 事業主体 | 実績報告 | 対策開始<br>年度 | 令和3年度<br>対策<br>継続・済み |
|---|---|---|---|---|---|---|---|
| ⑧ | 6-3 | 正寺岡橋付<br>近 | ・田畑の落差が大きく、川沿いにはガードレールもなく危険。 <u>ガードレール等柵を要望。</u> | 建設課 | 職員駐車場側は手すりを設置したが、川側は継続して検討する。 | 令和元年度 | 継続 |
| | 9-2 | ・道幅が狭いうえ、児童が通学する時間帯には交通量が多く、危険。 | 時期は未定だが、日下橋下流域計画と合わせて改修・拡張の予定。 | 令和2年度 | | | |
| ⑨ | 6-7 | JAから図書<br>館までの村<br>道 | ・図書館裏の道から体育館側へ渡るT字路は、見通しが良くない。 | 総務課 | 商工会の建物がなくなったので、見通しは良くなるはず。 | 令和元年度 | 継続 |
| | 12-8 | | ・新庁舎建設により、庁舎西側の村道が通行止めのため、迂回路となっており、交通量が増えている。 | 総務課 | 今年度末には通行止めが解除され、道が通れるようになるため、改善される予定。 | 令和3年度 | |
| ⑩ | 6-9 | 村の駅ひだ<br>か付近 | ・大野鋳製造処あたりまでの歩道が狭い。 <u>歩道の拡張を要望。</u> | 土佐国道<br>事務所 | グリーンラインの塗り直しを実施済み。 | 令和元年度 | 済み |

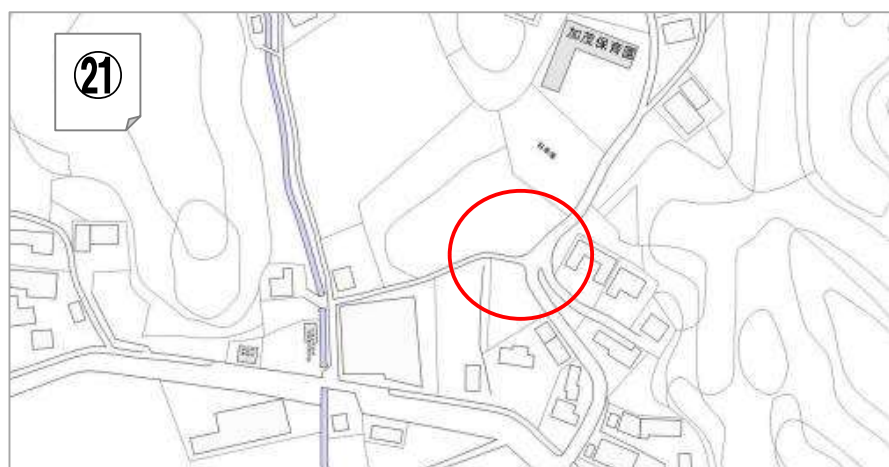
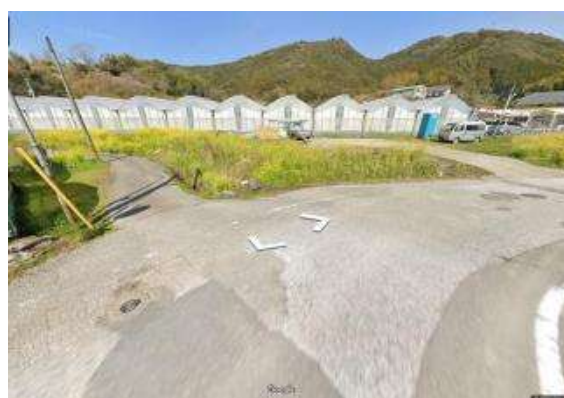
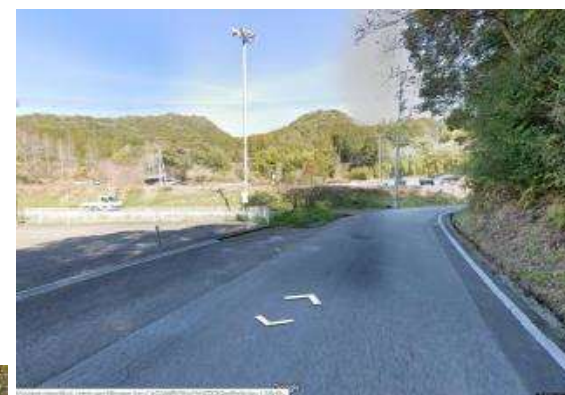
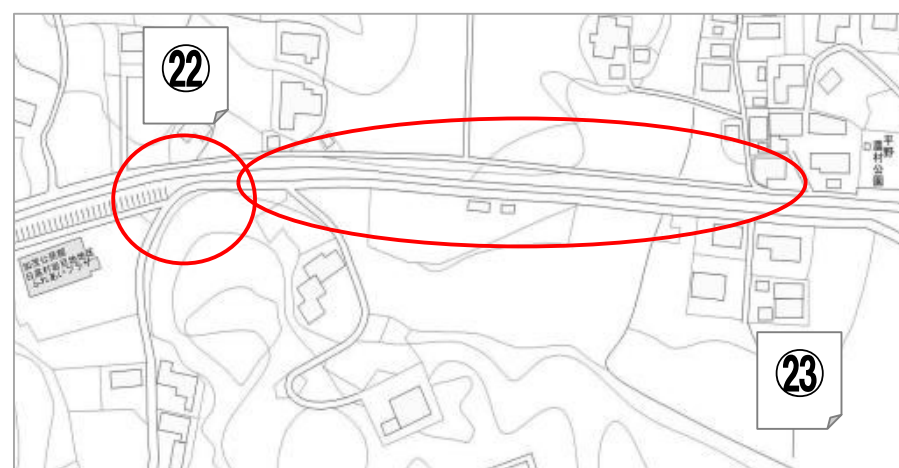
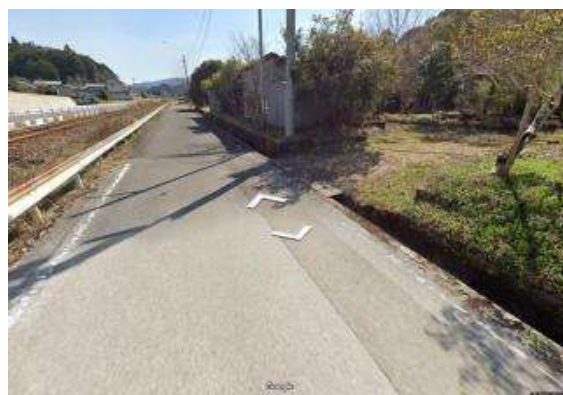
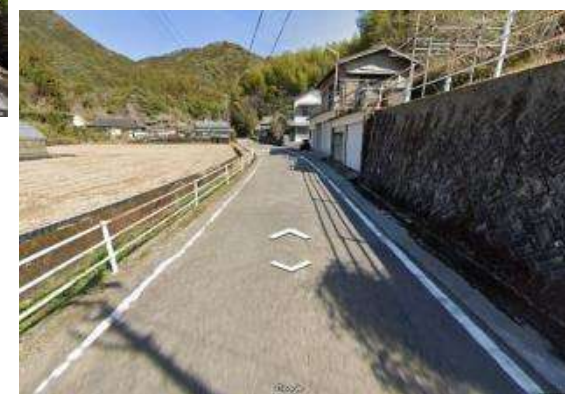
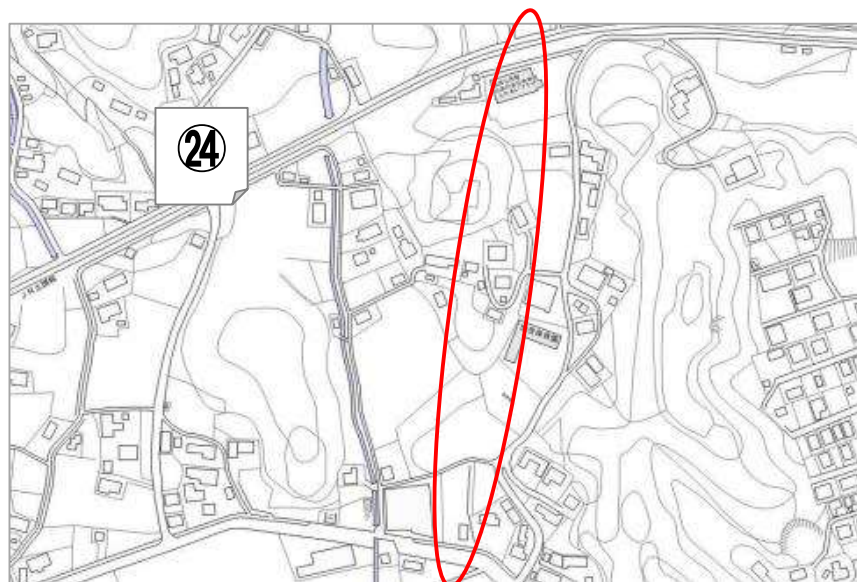
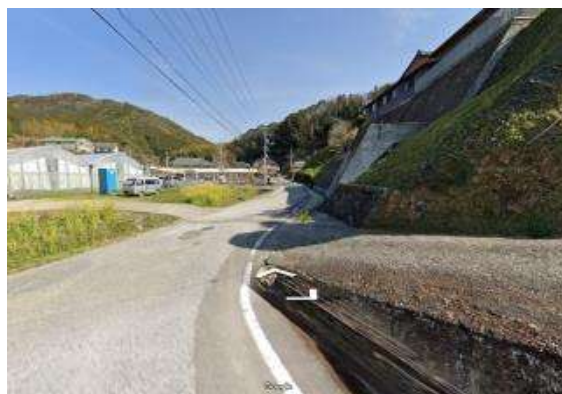
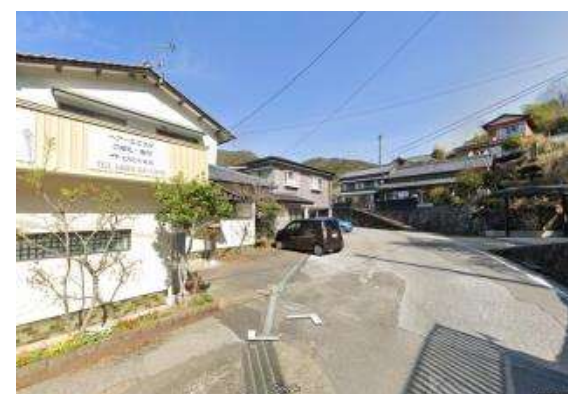
| 地図<br>番号 | 番号・箇所名 | 通学路の状況・危険の内容・対策内容 | 事業主体 | 実績報告 | 対策開始<br>年度 | 令和3年度<br>対策<br>継続・済み |
|---|---|---|---|---|---|---|
| ②① | 11-1<br>加茂保育園<br>から右に出<br>てハウスと<br>製材の間 | ・高さがあるが、フェンスが無い。<br>・散歩時や歩いて登園する際に危険を感じる。 | 建設課 | 現地の確認をする。 | 令和2年度 | 継続 |
| ②② | 11-2<br>加茂ふれあ<br>いプラザから<br>左へ出てす<br>ぐのカーブ | ・道路幅が狭くなっているが、スピードを落とさず走る車が多い。<br>・カーブで見えにくいので、車同士の事故があったり、ぶつかりそうになったこともある。<br>・カーブミラーはあるが、対向車を気にせず走る車が多い | 建設課 | 現地を確認し対策の検討する。 | 令和2年度 | 継続 |
| ②③ | 11-3<br>加茂ふれあ<br>いプラザから<br>左へ出て線<br>路沿いの道 | ・水路になっている箇所は高さがあるが、フェンスやガードレールもなく、散歩時に危険を感じる。 | 建設課 | 現地を確認し対策の検討する。 | 令和2年度 | 継続 |
| ②④ | 11-4<br>加茂保育園<br>周辺の南北<br>の道 | ・灯りがなく、夜間や夕方では、犯罪が起きても見えにくい。 | 総務課 | 現地を確認し対策の検討する。 | 令和2年度 | 継続 |
