令和4年度 日高村通学路安全対策連絡協議会 【継続箇所】

令和4年度 日高村通学路安全対策連絡協議会 【対策済み箇所】

令和4年11月24日
日高村教育委員会

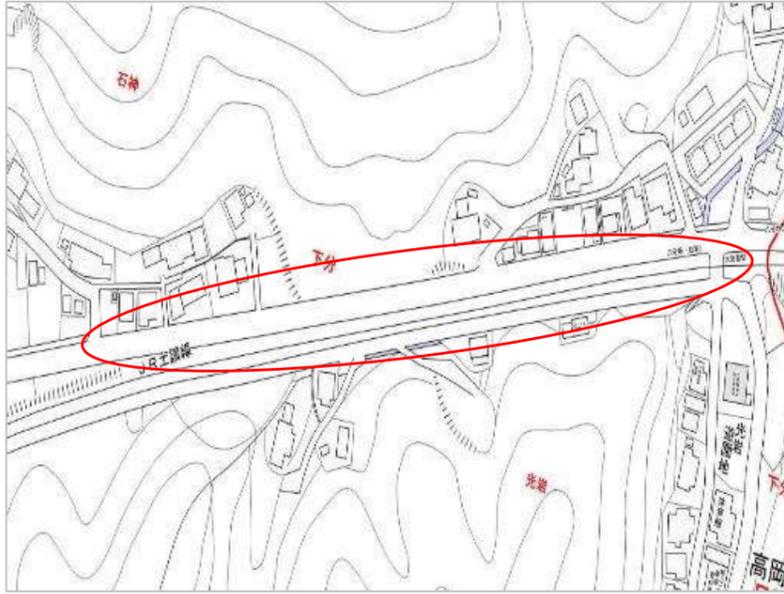
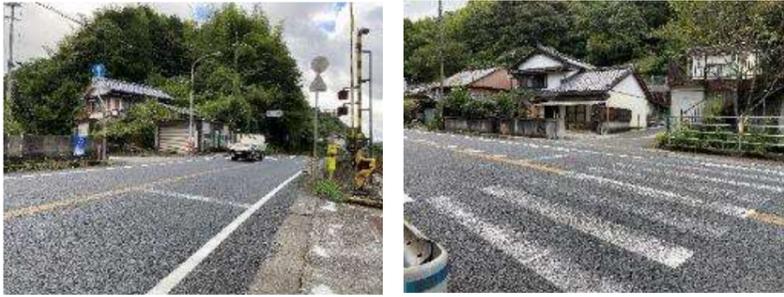
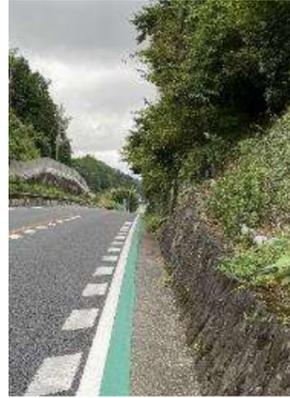
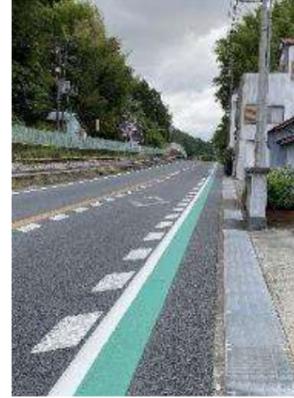
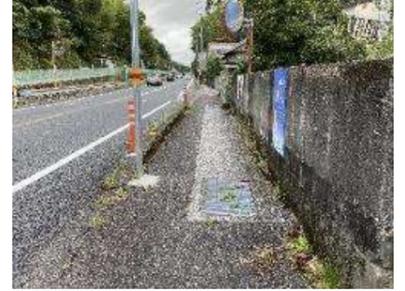
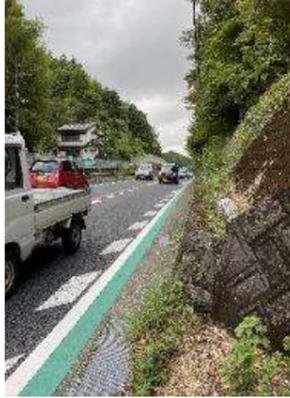
地図番号	番号・箇所名	通学路の状況・危険の内容・対策内容	事業主体	R4.9.20 実績報告	対策開始年度
③⑩	六分坂	・六分坂は歩道がなく、緑の線はあっても道幅が狭く、歩行及び自転車での通行は大変危険である。山側は、木の枝や草が出ている。大型車も多く通っており、横を通過しても風圧で倒れそうになる。早急に対応してほしい。	土佐国道事務所	歩道整備の検討するけれど、他の場所の整備が終わってからになるため、当面は難しい。 草刈りは年に1回行っている。年に2、3回できるか検討する。	R4年度

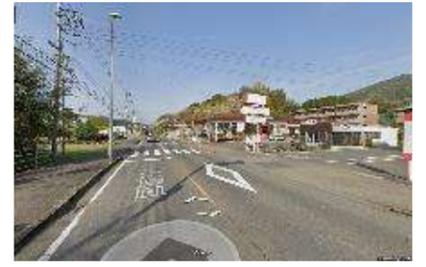
番号	箇所名	通学路の状況・危険の内容・対策内容	事業主体	実績報告	対策完了年
①	加茂郵便局前から岩目地交差点付近	・国道の歩道が狭くでこぼが多い。歩道及び交差点改良を要望している。	土佐国道事務所	でこぼこについては補修済み。道が狭いことについて、現時点では拡張は難しい。	R3
		・岩目地三叉路では右折車と直進車がいるため、車に接触しそうな状態で自転車通学の子どもは信号を待っている。グリーンラインの塗り直しの予定。	土佐国道事務所	グリーンラインの塗り直しを実施済み	R4

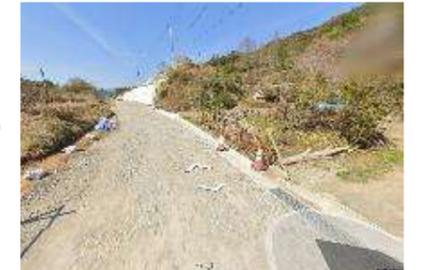
番号	箇所名	通学路の状況・危険の内容・対策内容	事業主体	実績報告	対策完了年
②	岩目地御鉾踏切東側	・踏切北東側の小道が狭い。H30から村道を広げる予定。 ・線路の柵がない。H32(R2)年度防護柵設置予定。	建設課	予定が遅れており、今年度中に完成予定となっている。 ⇒令和3年11月17日現在、道路拡幅完了。	R3

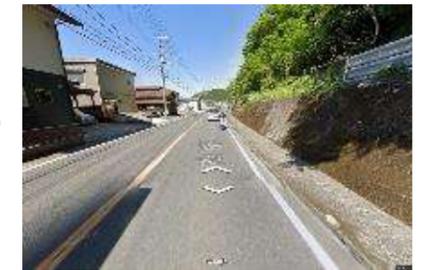
番号	箇所名	通学路の状況・危険の内容・対策内容	事業主体	実績報告	対策完了年
③	村の駅ひだか付近	・大野鋸製造処あたりまでの歩道が狭い。歩道の拡張を要望。	土佐国道事務所	グリーンラインの塗り直しを実施済み。	R3

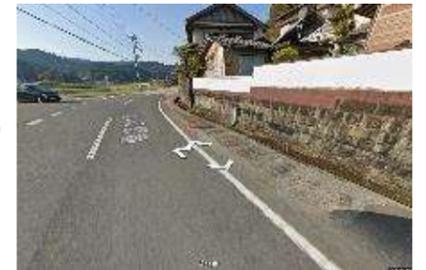
番号	箇所名	通学路の状況・危険の内容・対策内容	事業主体	実績報告	対策完了年
④	福祉センターを過ぎた最初のカーブ(県道291号線)	・歩道がないカーブで、南側から北上する車から歩行者が見えない。 ・車が白線内を走行することがあり、危険。ポールコーン等の設置を要望。 ・横断歩道がない。	中央西土木事務所	令和2年度、ポールコーンを設置済み。	R3

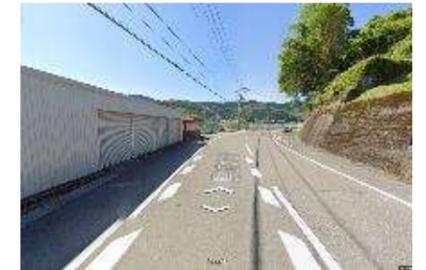
番号	箇所名	通学路の状況・危険の内容・対策内容	事業主体	実績報告	対策完了年
⑤	沖名ソーラーパネル設置付近	・車がスピードを出して通るので危険。	中央西土木事務所	令和2年度、路面標示を設置済み。	R3

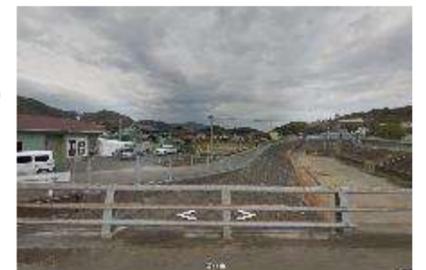
番号	箇所名	通学路の状況・危険の内容・対策内容	事業主体	実績報告	対策完了年
⑥	放水トンネル付近	・街灯がなく、暗い。	総務課	R2年度までに3カ所設置済み。これ以上の設置については、電柱の容量が足りないため付けることができない。	R3

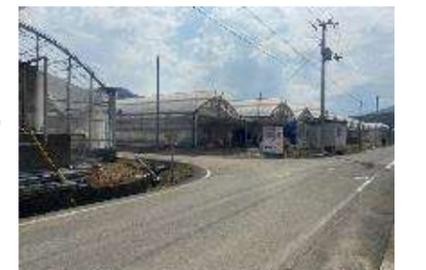
番号	箇所名	通学路の状況・危険の内容・対策内容	事業主体	実績報告	対策完了年
⑦	村道 トマトのハウスが立ち並ぶところ	・防犯カメラが設置されているようだが、人目がないため、防犯上危険と感じる。 ・付近に助けを求められるような住宅等がない。 ・周囲から見えにくく、連れ込まれやすい場所がある。	総務課	防犯灯を設置済み。	R3

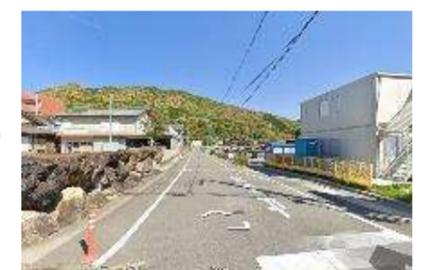
番号	箇所名	通学路の状況・危険の内容・対策内容	事業主体	実績報告	対策完了年
⑧	役場職員駐車場付近	・駐車場に街灯がなく、夜は真っ暗になり車が停車していても全く分からない。 ・人が動いていても、街灯がないため暗く怖いと感じる。 ・通学路になっており、危険性が高く、防犯面でも街灯を設置してもらいたい。	総務課	R2年12月に2基設置済み。	R3

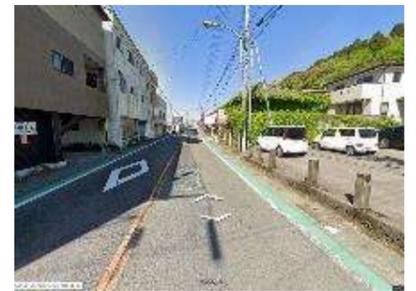
番号	箇所名	通学路の状況・危険の内容・対策内容	事業主体	実績報告	対策完了年
⑨	国道33号線村の駅～妹背～日下駅前周辺	<ul style="list-style-type: none"> ・国道の歩道が狭い。歩道を要望している。 ・信号がなく、見通しが悪い。 ・交通量が多く、スピードを出して通る車も多い。 	土佐国道事務所	グリーンラインの塗り直しは完了している。歩道については用地買収等、時間がかかるため、グリーンラインが暫定的な対策である。継続して設計を進めている。今後整備を検討していく。	R4

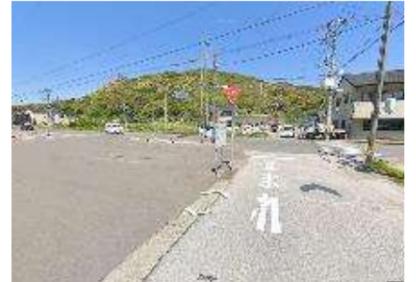
番号	箇所名	通学路の状況・危険の内容・対策内容	事業主体	実績報告	対策完了年
⑩	鍛冶屋ローソン前付近から大橋東	<ul style="list-style-type: none"> ・見通しが悪い。 ・横断歩道の信号待ちをしている児童が電柱に隠れて運転手から見えないため、減速せずにローソンへ入る車が多い。歩道の設置、拡張の予定。 ・職員駐車場ができ、出入りが多くなったため、危険。 	土佐国道事務所 建設課	令和3年度末に完了している。一部舗装されていない部分は、今後建設課が水道管を埋めるため、令和5年度末までに完成予定。	R4

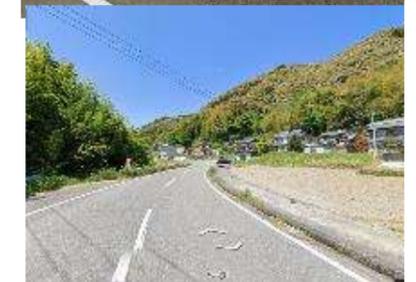
番号	箇所名	通学路の状況・危険の内容・対策内容	事業主体	実績報告	対策完了年
⑫	小村神社から日下小までの道	<ul style="list-style-type: none"> ・国道33号線渋滞の抜け道として通っている車が制限速度を守っていない。国岡団地前道路も同様に危険。速度違反の取締りを要望。 	土佐警察署	実際には違反者はあまりいないため、対策完了としたい。速度違反の取り締まりは継続的に実施する。	R4

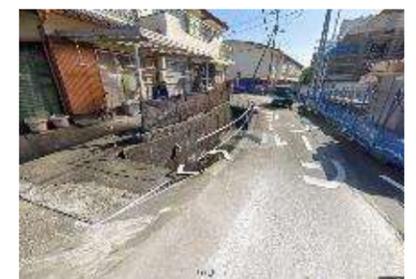
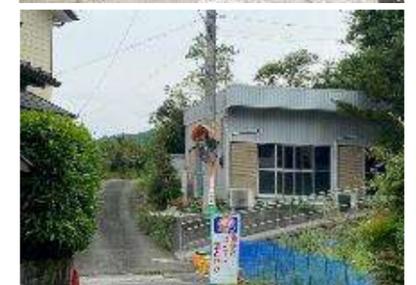
番号	箇所名	通学路の状況・危険の内容・対策内容	事業主体	実績報告	対策完了年
⑬	JAから図書館までの村道	<ul style="list-style-type: none"> ・図書館裏の道から体育館側へ渡るT字路は、見通しが良くない。 ・JAから図書館裏へ続く道は道幅が狭く、見通しが良くない。 ・新庁舎建設により、庁舎西側の村道が通行止めのため、迂回路となっており、交通量が増えている。 ・登校時間はスピードを出して走行する車が多い。JA側から来る車より、図書館側から来る車(特に軽自動車)が危険。 	総務課	<p>恰幅の計画は今のところなし。R3年は役場とサンシャイン間の道が通行止めであり、図書館裏の道を通行する車が多く、土佐警察にこの場所を規制をする相談をした。役場とサンシャイン間の通行止め解除まで様子を見るとの結論に至った。</p>	R4
		<ul style="list-style-type: none"> ・カーブミラーはあるが、死角があり見えにくい。通行する場所によってミラーに映らず、特に背の低い児童はミラーに映りにくい。 	総務課建設課	ミラーを1枚追加している。カラーの舗装は今年度検討する。水路の手すりは対応できない。

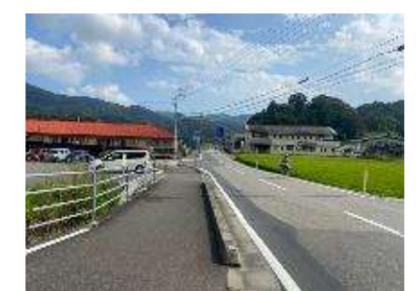
番号	箇所名	通学路の状況・危険の内容・対策内容	事業主体	実績報告	対策完了年
⑭	日下保育園周辺の南北の道(県道291号線)	<ul style="list-style-type: none"> 【防犯】・付近に助けを求められるような住宅等がない。 【防犯】・灯りが無く、夜間や夕方では、犯罪が起きても見えにくい。 	総務課	<p>昨年、街灯の付け替えを行った。電気量等の関係でその他の設置は難しい。日下保育園前の防犯灯が切れていたため役場管理として設置を行った。南北の道への防犯灯の設置は完了していると思われる。</p>	R4

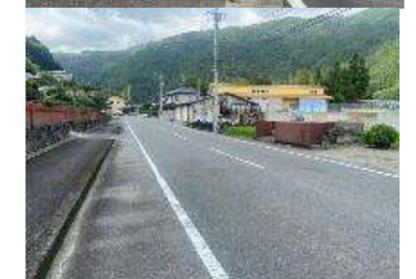
番号	箇所名	通学路の状況・危険の内容・対策内容	事業主体	実績報告	対策完了年
⑮	能津分園前の南北の直線	<ul style="list-style-type: none"> ・見通しは良いが、直線で速度を落とさない車が多い。 	土佐警察署	パトロールは継続して行うが、それ以上の対策は難しい。	R4

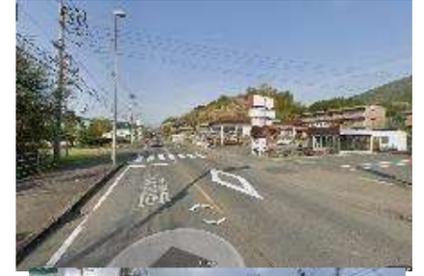
番号	箇所名	通学路の状況・危険の内容・対策内容	事業主体	実績報告	追加年
①	加茂郵便局前	加茂郵便局側から信号のない国道の横断歩道を渡って左側(川側)へ渡る。	土佐警察署	現地調査を実施し、交通量が多ければ信号を設置する。⇒調査を実施し、対策見込みが立ちにくいと判断され、除外とする。	R3

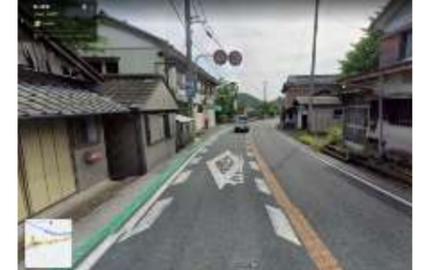
番号	箇所名	通学路の状況・危険の内容・対策内容	事業主体	実績報告	追加年
③	折月南付近	・折月南から折月北に渡る横断歩道はあるが、横断歩道の西側はカーブになっていて東へ向かう車から見えにくい。	土佐国道事務所	なるべく通らないように	R4
