日高村橋梁長寿命化修繕計画
橋梁点検結果概要
(平成21年度版)

日高村役場

1. 調査結果の概要

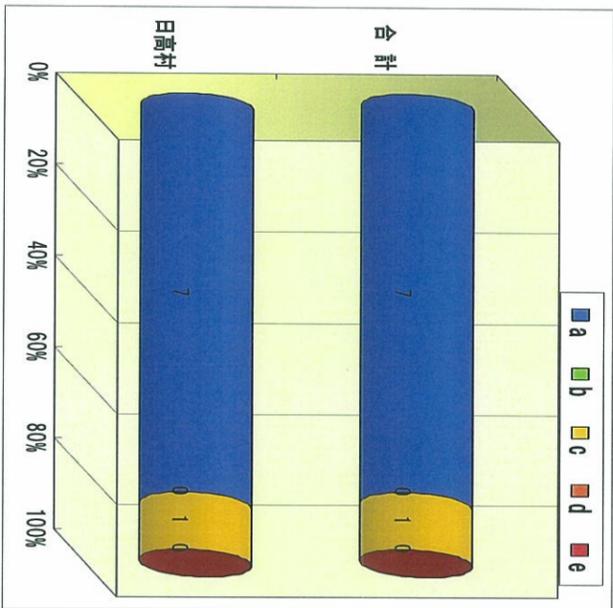
①コンクリート部材 (主桁)

- コンクリート部材(主桁・横桁)の損傷は、8橋中7橋(88%)がa評価であり、d及びe評価等の著しい損傷は確認されなかった。
- コンクリート部材(床版)は、20橋中19橋(95%)がa評価であり、d及びe評価等の著しい損傷は確認されなかった。
- コンクリート部材(下部工)は、23橋中20橋(87%)がa評価であり、d及びe評価等の著しい損傷は確認されなかった。
- 鋼部材(主桁)は、15橋中9橋(60%)がa評価であり、d及びe評価等の著しい損傷は確認されなかった。
- 鋼部材(その他)は、16橋中10橋(63%)がa評価であり、e評価の著しい損傷は名越屋沈下橋の橋脚に断面減少を伴う腐食が確認された。
