令和4年度 日高村通学路安全対策連絡協議会 【継続箇所】

令和4年度 日高村通学路安全対策連絡協議会 【対策済み箇所】

令和4年11月24日
日高村教育委員会

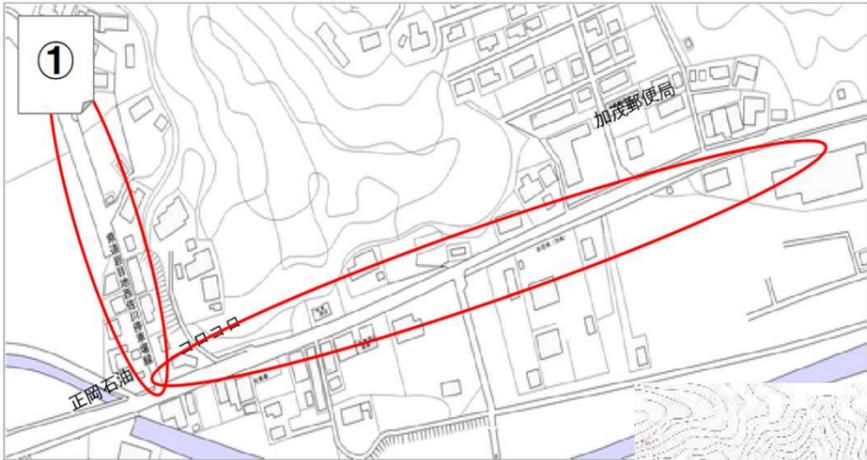
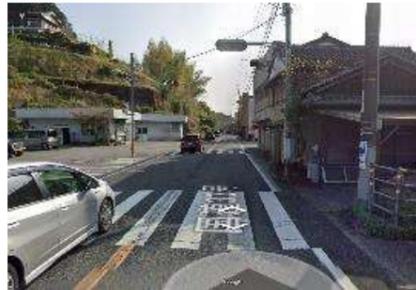
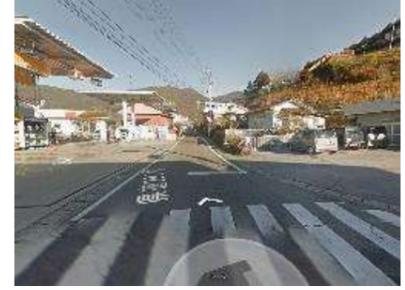
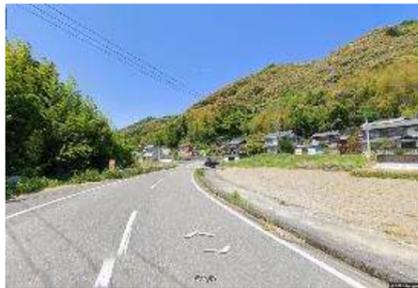
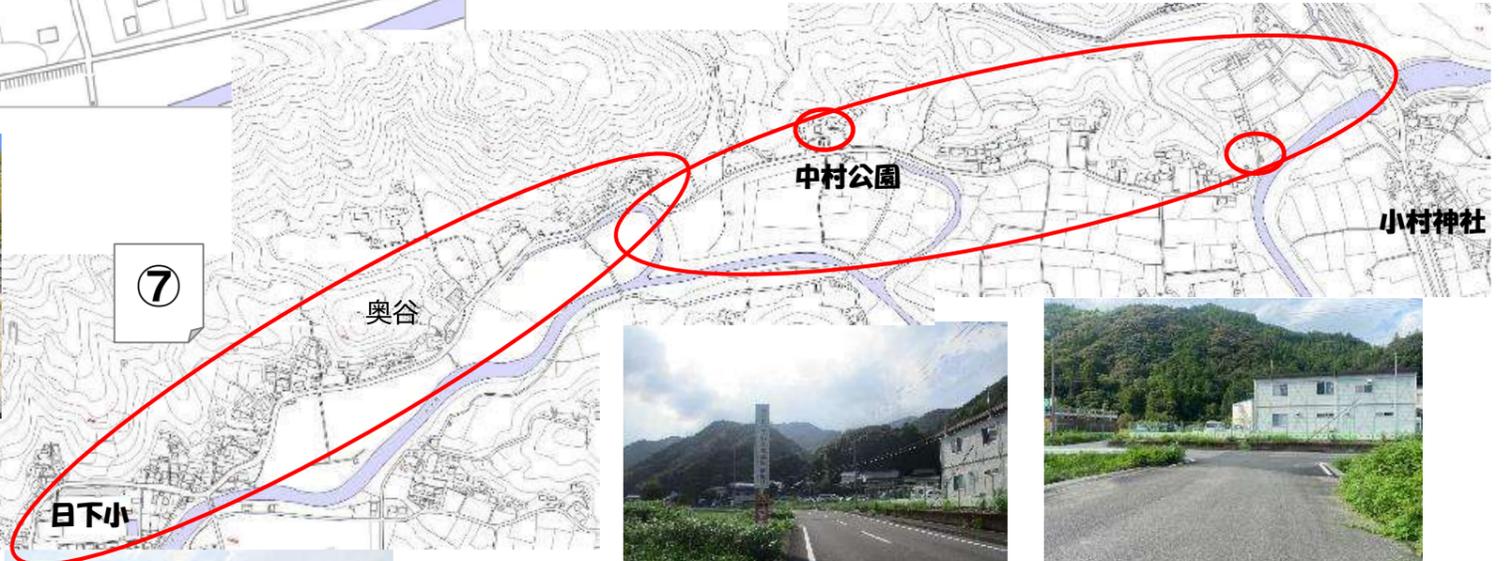
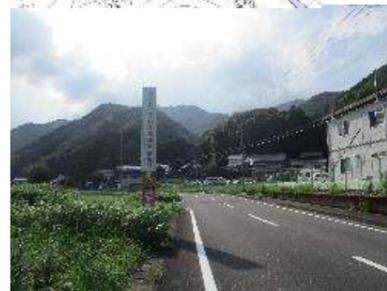
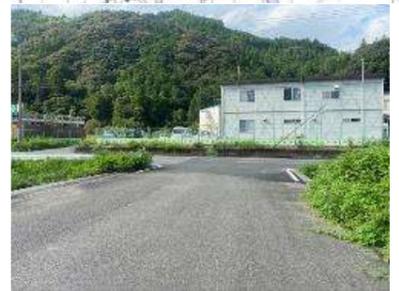
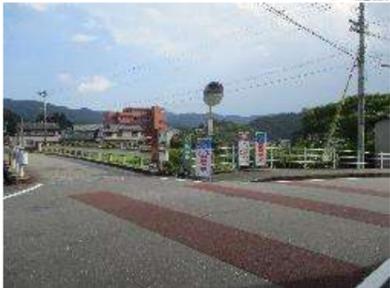
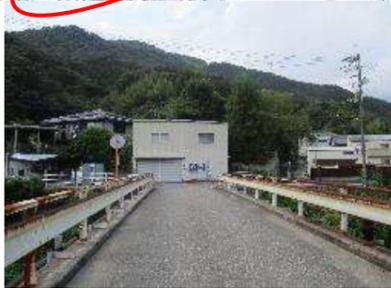
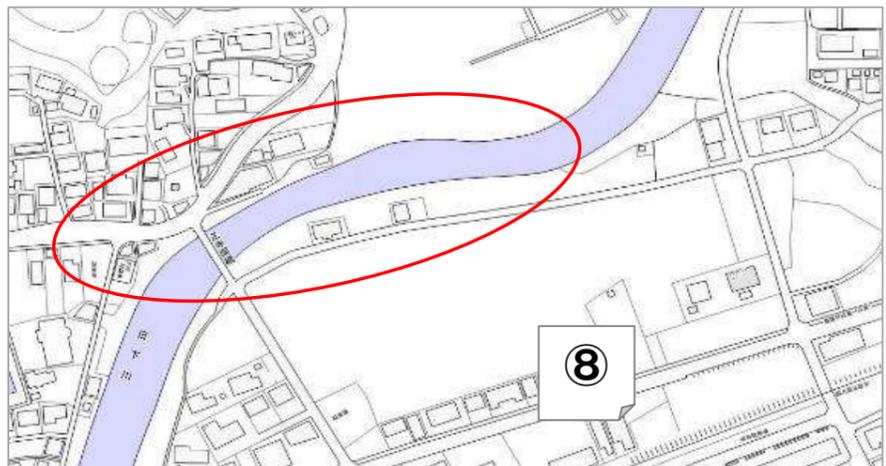
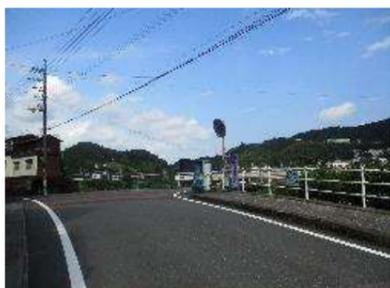
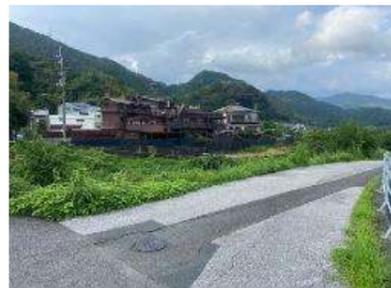
地図番号	番号・箇所名	通学路の状況・危険の内容・対策内容	事業主体	R4.9.20 実績報告	対策開始年度
①	加茂郵便局前 から岩目地 交差点付近	・県道297号線正岡石油前の道路が狭く、それに伴い歩道も狭い。県道と国道を含めた交差点改良を要望している。	中央西土木事務所 (道路建設課)	R4年度より県と国で調整し、整備に向けて動いている。	H28年度
		・交差点で信号待ちができる所が店舗の駐車場で、信号待ちをする場所がない。グリーンラインの塗り直しの予定。	土佐国道事務所		R元年度
⑦	小村神社から 日下小までの 道	・中村公園横の沖福良橋を渡って村道に出る際に、横断歩道がない。横断歩道の設置を要望。	土佐警察署 建設課	R5年度の予算で待機場所を設置する。(建設課) 待機場所の整備が始まるころ、警察により横断歩道の設置をする。	R3年度
		・路面が悪く、補修工事をしてほしい。	建設課	舗装を検討する。	R4年度
		【防犯上】灯りがなく、夜間や夕方では、犯罪が見えにくい。	総務課	現地の確認を行い防犯灯の取替、設置を検討する予定。自治会長に確認をする。	R4年度
⑧	正寺岡橋付 近	・田畑の落差が大きく、川沿いにはガードレールもなく危険。ガードレール等柵を要望。	建設課	令和5年度の予算で設置を検討中。	R元年度
		・正寺岡橋を渡った後のT字路あたりは、急にスピードを出す車がいる。		路面表示の検討をする。	
		・特別支援学校入り口付近から正寺岡橋方面の道は、スピードを出して通る車がいる。		路面表示の検討をする。	
		・道幅が狭いうえ、児童が通学する時間帯には交通量が多く、危険。	教育委員会	時期は未定だが、日下橋下流域計画と合わせて改修・拡張の予定。まずは日高クリニックあたりから道幅をひろげていく予定。取り掛かりまでに、時間はかなりかかる	R2年度
		・右折するため停車している車の横を後続車が追い越していくことがよくある。		街灯指導を検討する。	R3年度
		・歩道があいまいな所がある。		総務課 建設課	現地確認をする。 工事中の看板は、場所の移動をする。

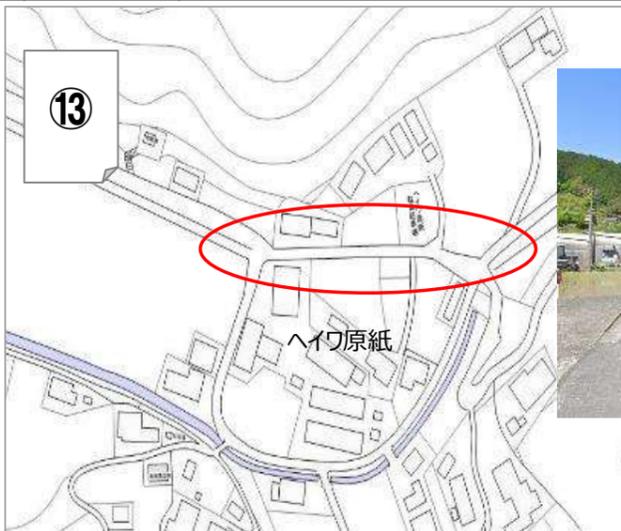
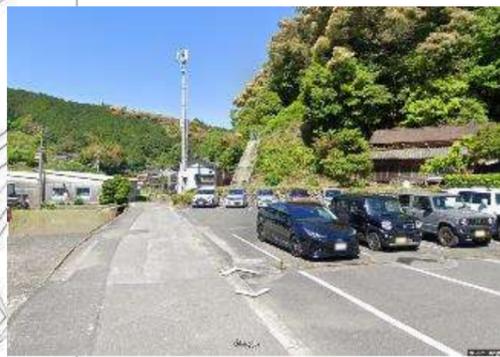
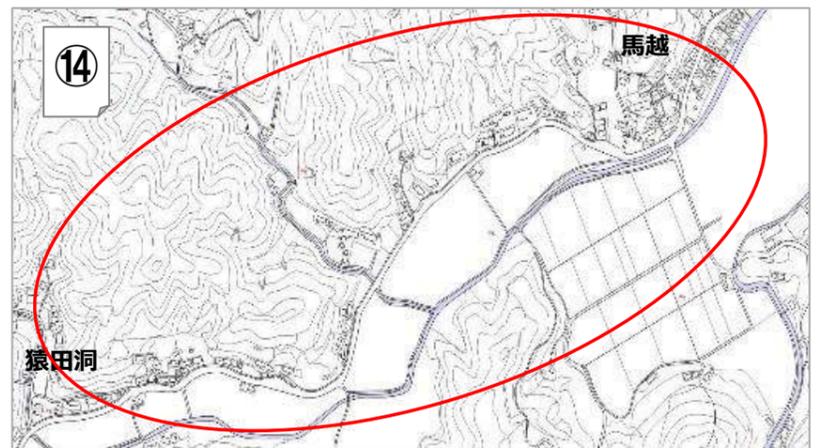
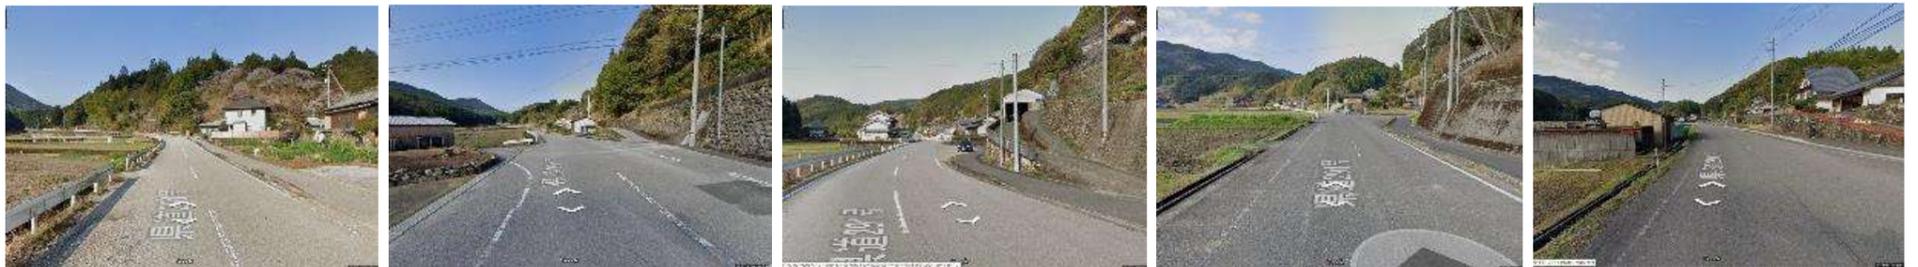
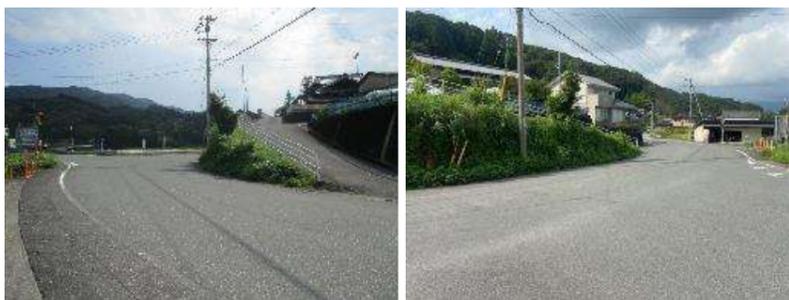
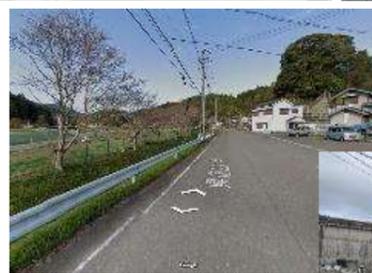
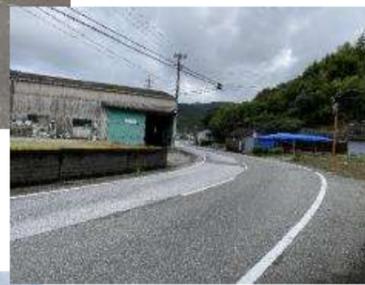
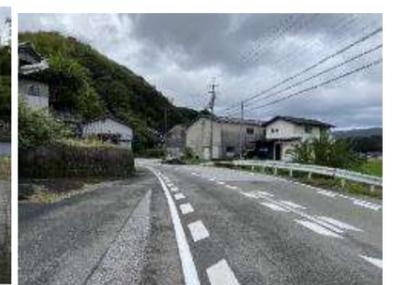
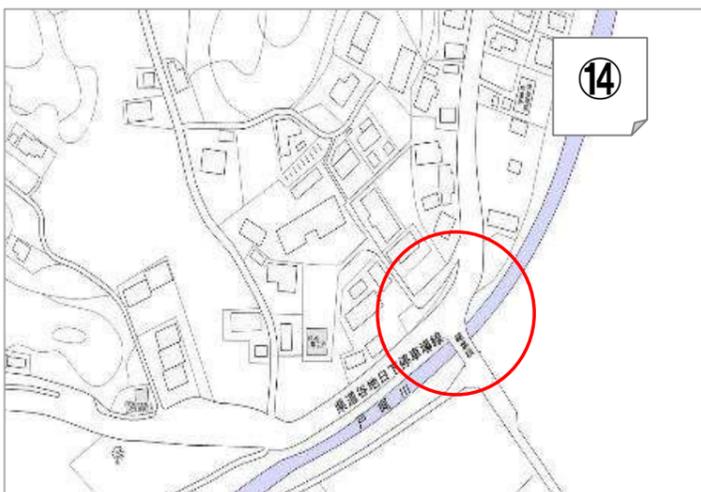
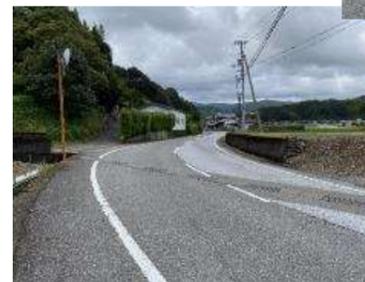
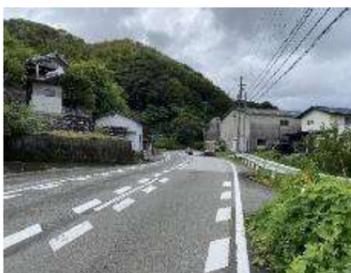
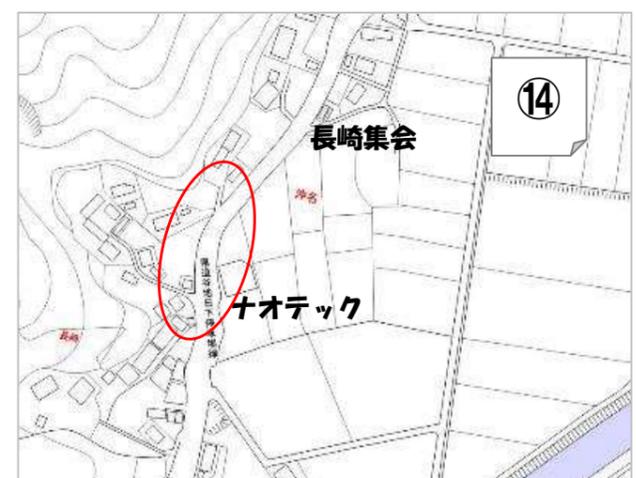
地図番号	番号・箇所名	通学路の状況・危険の内容・対策内容	事業主体	R4.9.20 実績報告	対策開始年度
⑬	ヘイワ原紙駐車場付近	・民家があり、見通しが悪い。 ・駐車場付近において、スピードを出して通る車が多く、危険。	建設課	路面表示を検討する。	R2年度
⑭	県道日下谷地線 長崎から猿田洞までの道	【防犯】・人通りが少なく、街灯も少ない。	総務課	設置は村で、管理は自治会。 現状を確認し、防犯灯の取替・新設を検討する。	R元年度
		【防犯】・付近に助けを求められるような住宅等がない。			
		【防犯】・周囲から見えにくく、連れ込まれやすい場所がある。			
		【防犯】・灯りが無く、夜間や夕方では、犯罪が起きても見えにくい。	中央西土木事務所 (維持管理課)	引き続き検討する。	R3年度
		・稲葉橋付近の下校時は、カーブのため児童の姿が見えず危険。	中央西土木事務所	現地を確認する。	R4年度

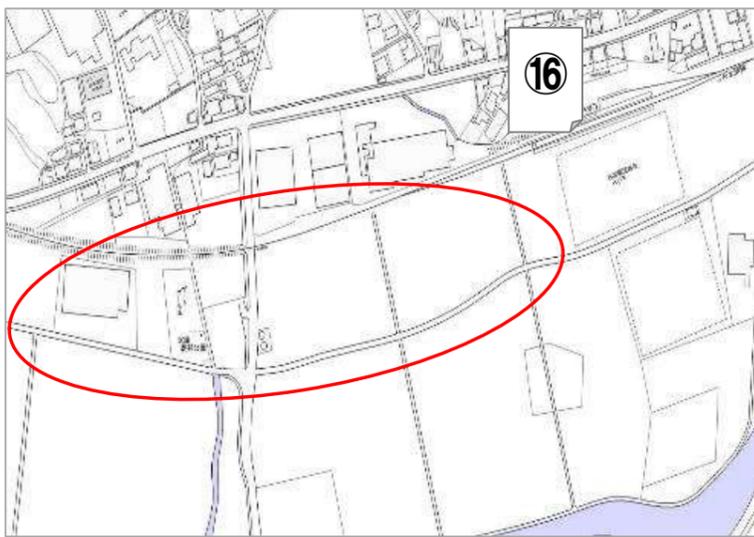
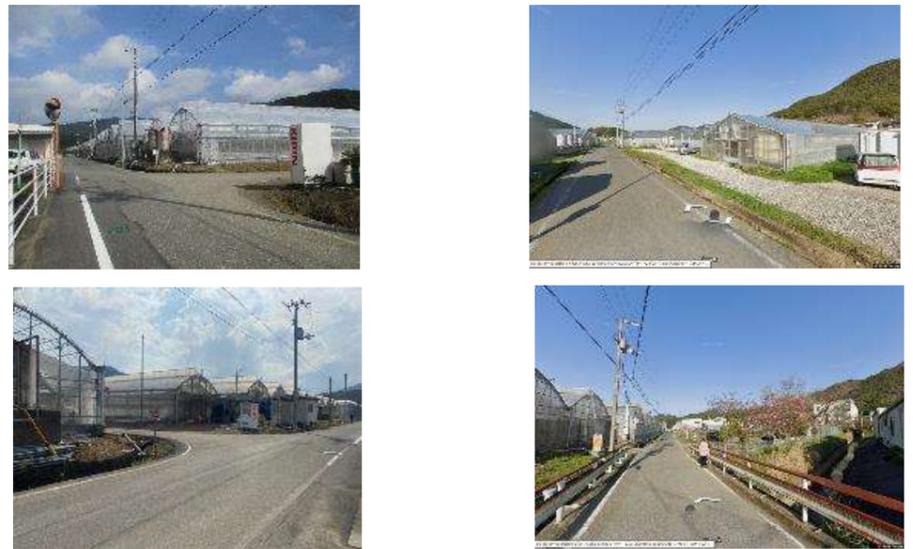
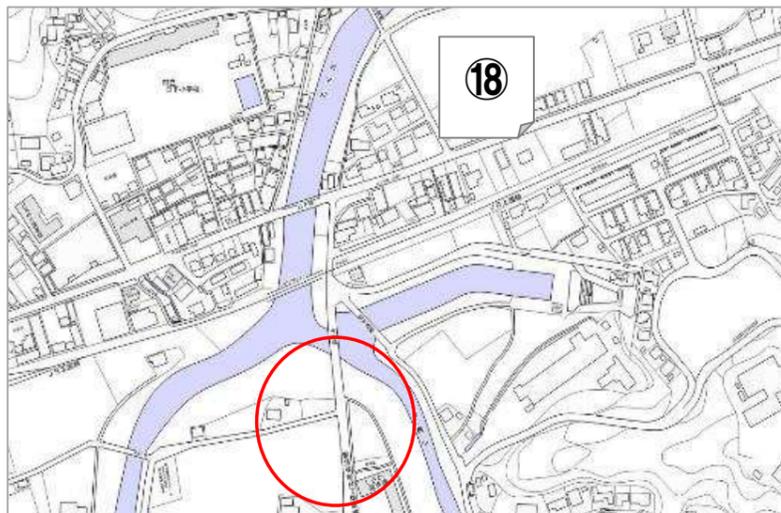
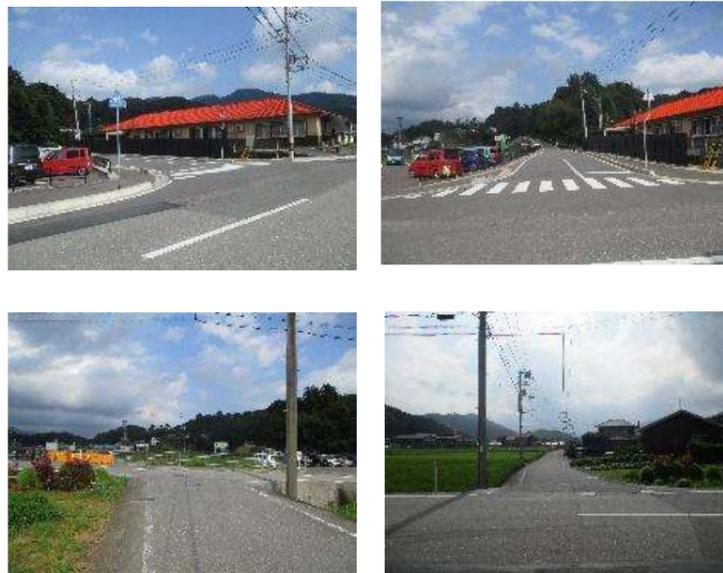
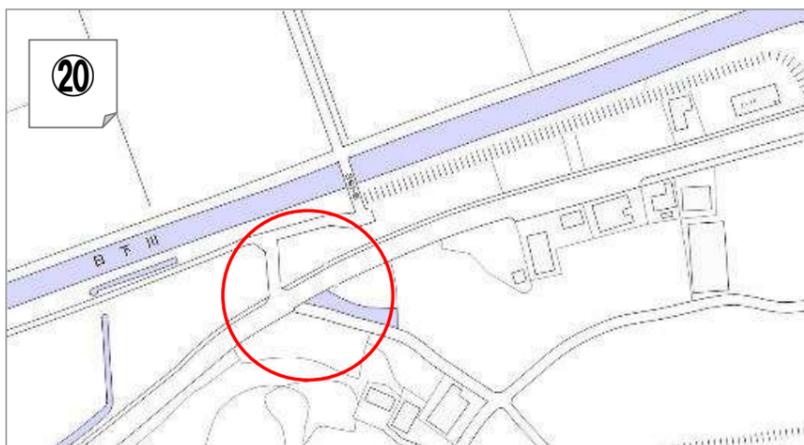
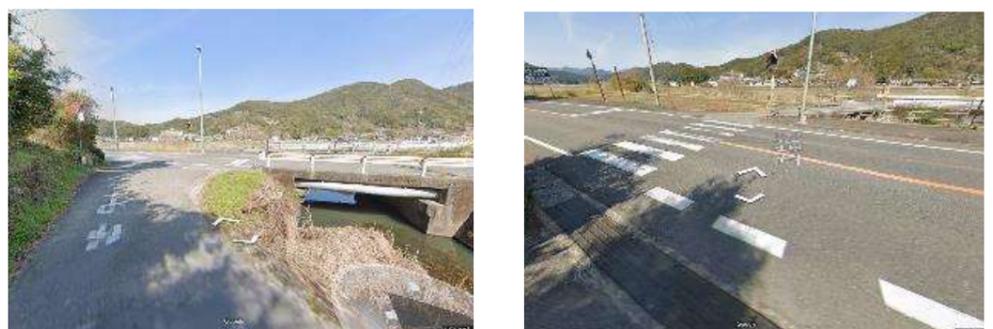
地図番号	番号・箇所名	通学路の状況・危険の内容・対策内容	事業主体	R4.9.20 実績報告	対策開始年度
⑩⑥	村道 トマトのハウスが立ち並ぶところ	・道幅が狭く、ハウスにより死角になりやすい。業者等の車の往来も多く、頻繁に合流・すれ違いがある。車の走行速度が速く、歩行者や自転車はすれ違い時に危険を感じる。	建設課	道幅の改良は予定なし。交差点は検討中。路面表示の検討する。	R3年度
		・サングリーン裏の踏切から中学校までの道に、街灯の数も少なく、照度も十分でなく暗いため、照度の明るいものに交換してほしい。	総務課	現状を把握し、防犯灯の設置を検討。設置により農作物等へ影響がないか要相談。	R2年度
⑩⑧	鍛冶屋南を経由し、県道日下谷地線に出る道	・国道渋滞を回避するため、朝夕に通行する車が多く、保育園北側の県道に合流するところが危険。	建設課	R4予算で路面標示等の看板を設置する。	R3年度
		・歩道は保育園側にあるため、登下校中は通行量が多く特に危険。			
		・通学路でもあり、県道から村道への侵入のためにしばらく自転車で待機していることもある。			
⑩⑩	岩目地九頭から村道山ノ下観音堂線に渡るための横断歩道	・信号が無く、特に通勤時間は交通量が多く、スピードも出ているため危険。	土佐国道事務所建設課 総務課	道路改良を検討しており早期着手予定。R5で用地買収、R6から施工予定。信号の設置は難しい。(土佐警察署) 西から東向きの道路に規制看板の設置を土佐国道事務所に依頼し設置している。(総務課)	令和3年度
		・団地側から国道へ出る際、右側にため池があり、転落の危険があるため、道路の改良も必要。

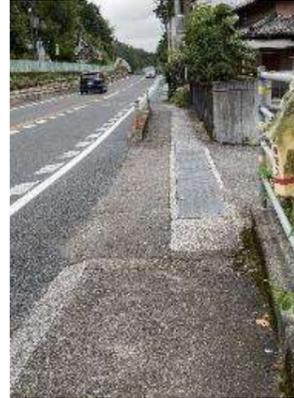
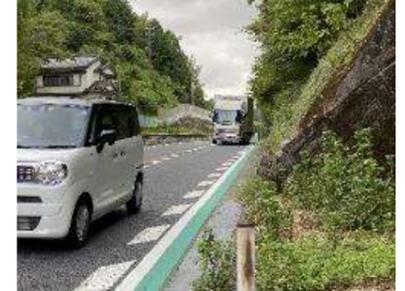
地図番号	番号・箇所名	通学路の状況・危険の内容・対策内容	事業主体	R4.9.20 実績報告	対策開始年度
③⑩	六分坂	・六分坂は歩道がなく、緑の線はあっても道幅が狭く、歩行及び自転車での通行は大変危険である。山側は、木の枝や草が出ている。大型車も多く通っており、横を通過しても風圧で倒れそうになる。早急に対応してほしい。	土佐国道事務所	歩道整備の検討するけれど、他の場所の整備が終わってからになるため、当面は難しい。 草刈りは年に1回行っている。年に2、3回できるか検討する。	R4年度

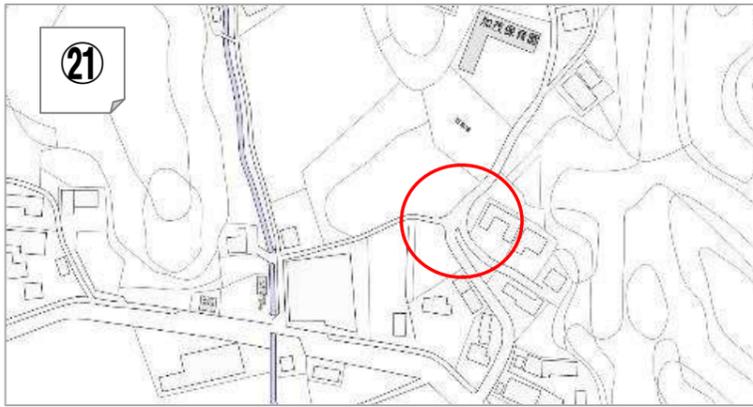
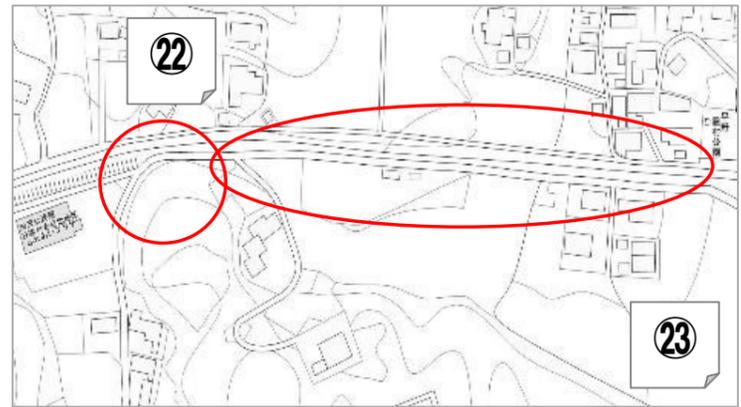
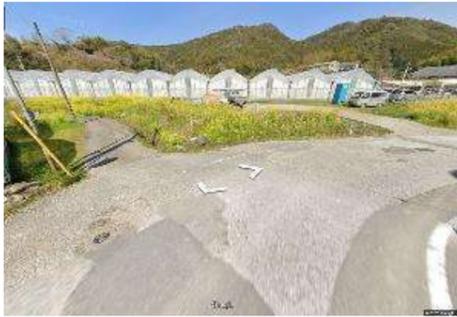
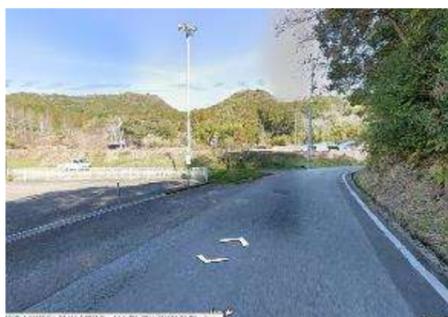
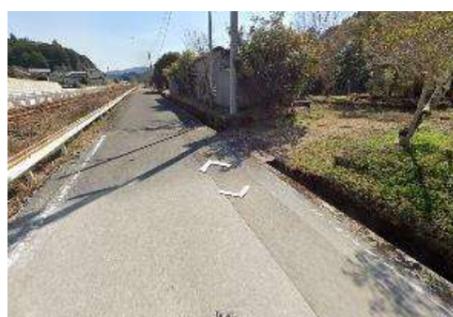
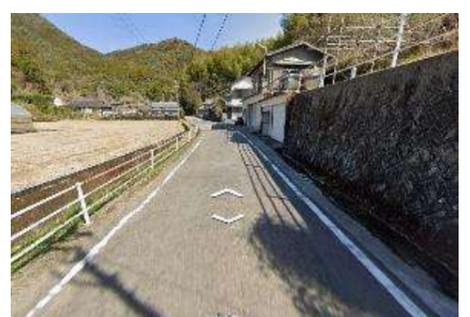
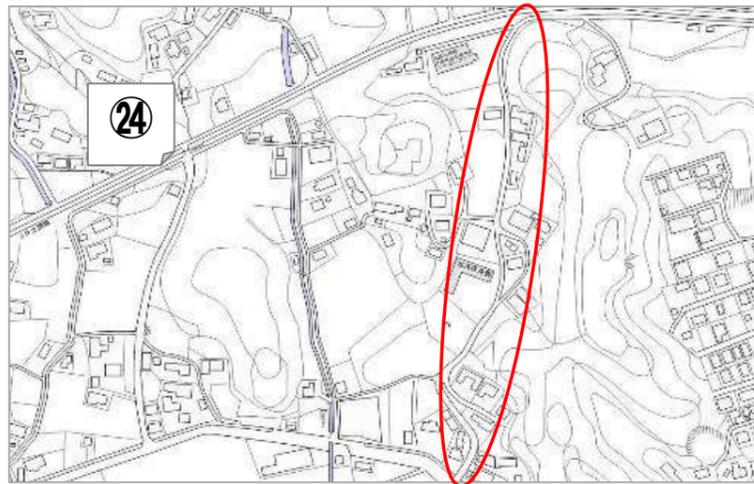
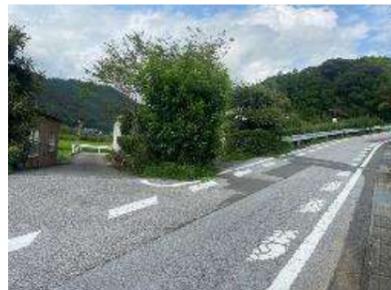
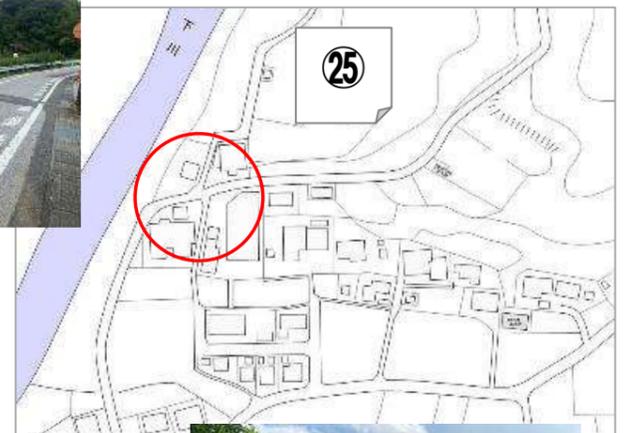
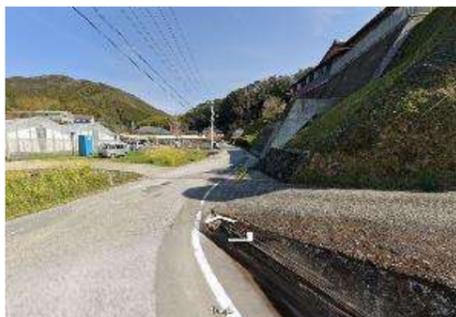
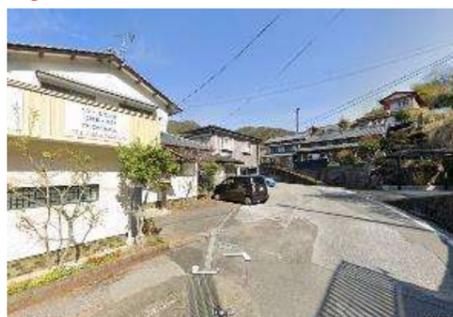
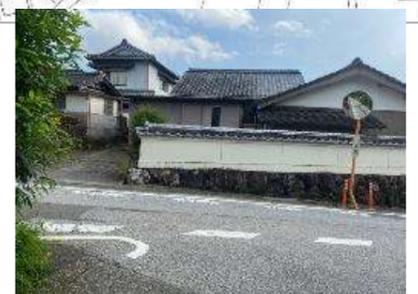
地図番号	番号・箇所名	通学路の状況・危険の内容・対策内容	事業主体	R4.9.20 実績報告	対策開始年度
⑳	加茂保育園から右に出てハウスと製材の間	<ul style="list-style-type: none"> ・高さがあるが、フェンスが無い。 ・散歩時や歩いて登園する際に危険を感じる。 	建設課	現地の確認をする。	R2年度
㉑	加茂ふれあいプラザから左へ出てすぐのカーブ	<ul style="list-style-type: none"> ・道路幅が狭くなっているが、スピードを落とさず走る車が多い。 ・カーブで見えにくいいため、車同士の事故があったり、ぶつかりそうになったこともある。 ・カーブミラーはあるが、対向車を気にせず走る車が多い。 	建設課	道幅を広げるのは難しい。注意喚起等の路面表示を検討する。	R2年度
㉒	加茂ふれあいプラザから左へ出て線路沿いの道	<ul style="list-style-type: none"> ・水路になっている箇所は高さがあるが、フェンスやガードレールもなく、散歩時に危険を感じる。 	建設課	転落防止柵の設置を検討。	R2年度
㉓	加茂保育園周辺の南北の道	<ul style="list-style-type: none"> ・灯りがなく、夜間や夕方では、犯罪が起きても見えにくい。 	総務課	どこの防犯灯が切れているのか確認し、どこが管理なのか把握し取替、設置を検討。	R2年度
㉔	日高特別支援学校へ向かう道と村道との合流地点	<ul style="list-style-type: none"> ・特別支援学校から降りてくる車と村道から国道へ向けて出る車・歩行者とが互いに見えにくい。降りてくる車は速度が出ている場合もあり危険。 	建設課	学校側から降りてくる方に向けた注意喚起を検討する。学校から保護者や関係者に最徐行の注意喚起を引き続き継続する。	R3年度

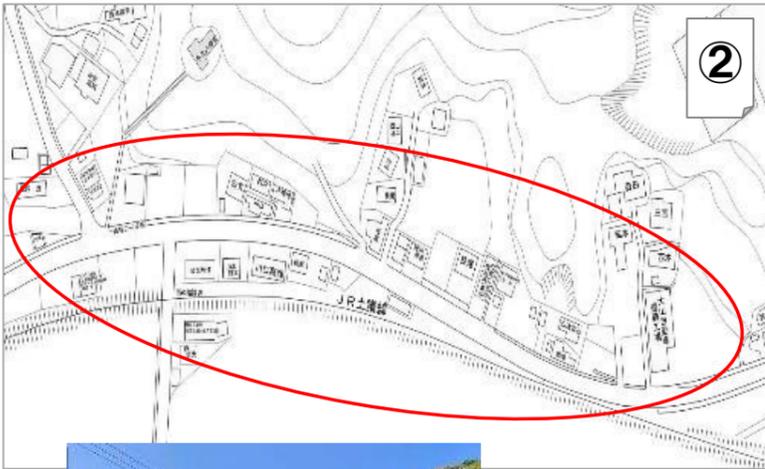
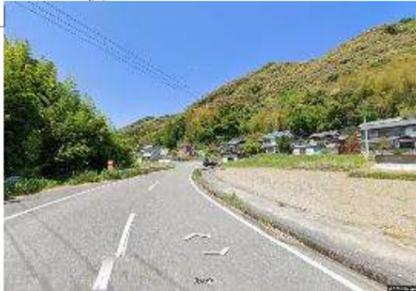
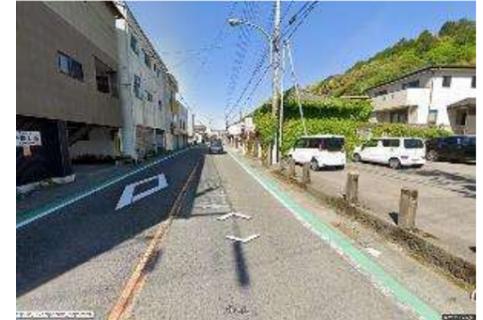
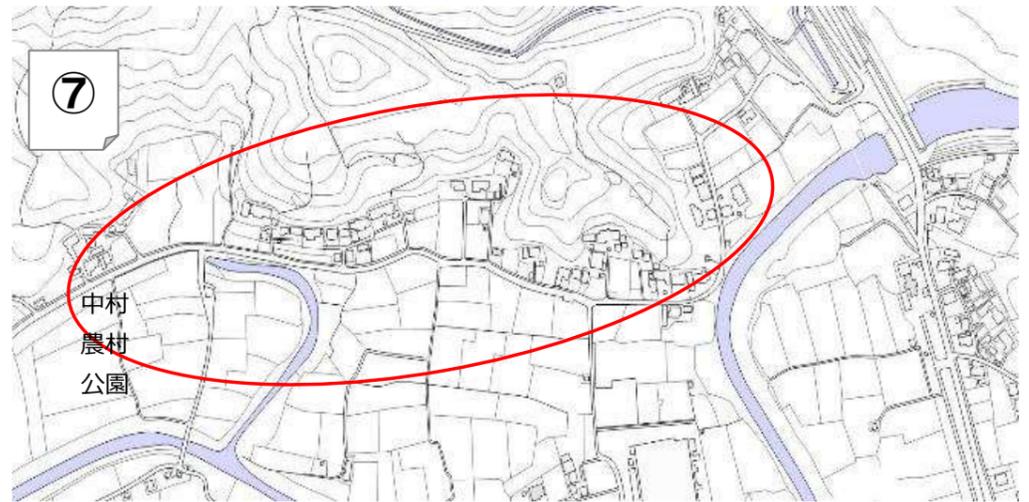
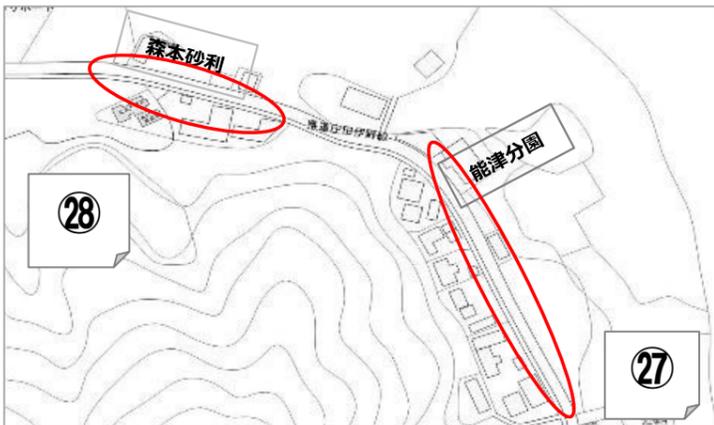
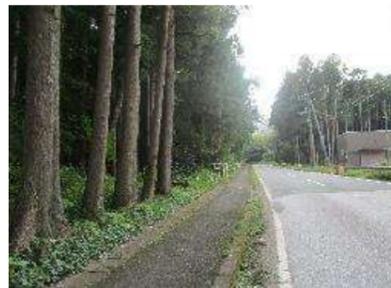
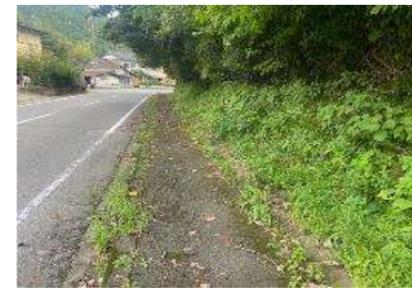
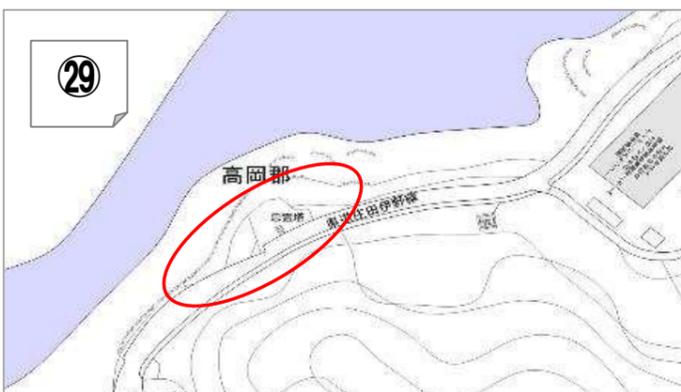
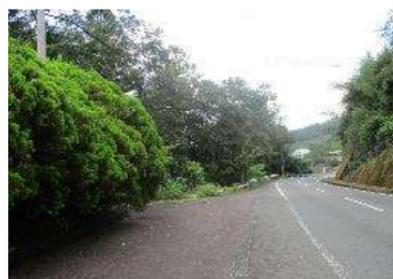
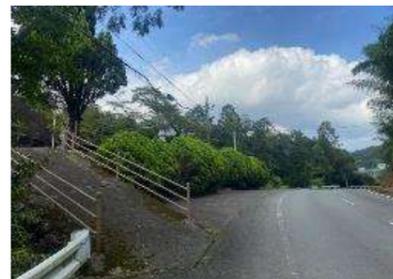
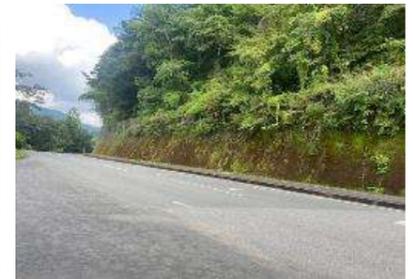
地図番号	番号・箇所名	通学路の状況・危険の内容・対策内容	事業主体	R4.9.20 実績報告	対策開始年度
②	国道33号線 村の駅～妹背～日下駅前周辺	・村の駅からJAまでの区間、定期的に草刈りをしてほしい。	土佐国道事務所	年1回草刈りを行っている。予算の関係で年に複数回行うのは難しい。草が生えにくい路面に変えていっている。	R4年度
⑦	小村神社から 日下小までの道	・定期的に草刈り等の管理が必要と思われる箇所がある。	建設課	草刈りは地域にお願いし、継続して実施していく。	R元年度
		・竹藪付近は白線が引かれる等改善はしたものの、歩道がない。			R2年度
		・下分地区から日下川を渡り、奥ノ谷方面に行く時に視界が悪いところが多い。			R4年度
		・草丈が高くなると、小村方面から来る車からは児童の姿が見えにくい。草刈りを要望。			R3年度
⑳	森本砂利周辺の歩道	・草で歩道が覆われている。陰地のため、苔ができて滑りやすくなっている。車道へ迂回して歩くときもあり、ダンプなどの大型車も通るので注意が必要。	中央西土木事務所 (維持管理課)	年に1回は行っている。年間契約している委託業者が、定期的に維持管理しているが、随時維持管理が必要な箇所があれば、随時対応できるので、中央西土木事務所に連絡をする。	R3年度
㉑	忠霊塔付近の歩道	・秋頃等、時によって歩道が草に覆われていることがあり迂回している。	中央西土木事務所 (維持管理課)		R3年度

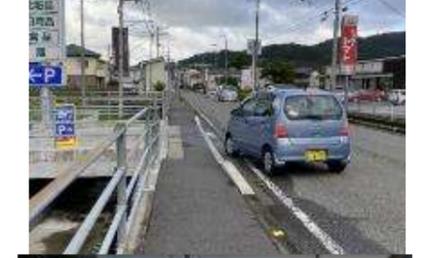
番号	箇所名	通学路の状況・危険の内容・対策内容	事業主体	実績報告	追加年
②	国道33号線村の駅～妹背～日下駅前周辺	・ツルハドラッグストアへの出入り口付近は、歩行者が優先されていないことがあり、歩道を歩いても危険な時がある。		対処が難しい	R4
